Plesso Lanfranco

Relazione situazione aule al 16-06-2022

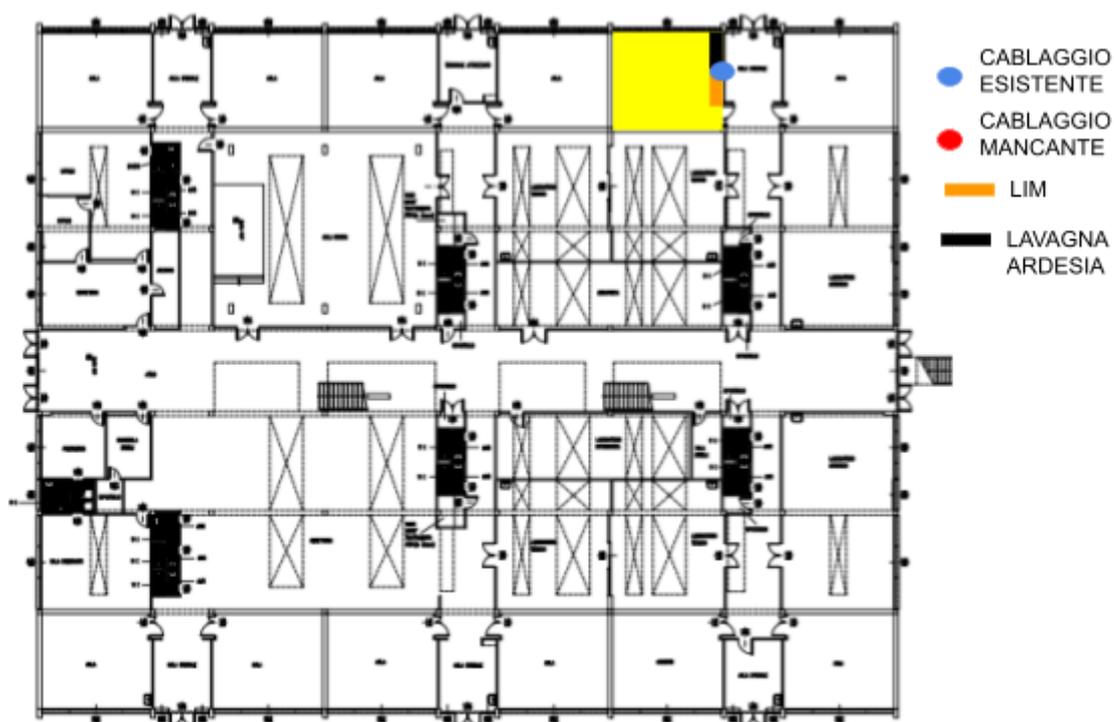
Aula 25 (3°E)

Cablaggio: si, sullo stesso lato della lavagna di ardesia

LIM: presente, funzionante

Impianto elettrico: non adeguato

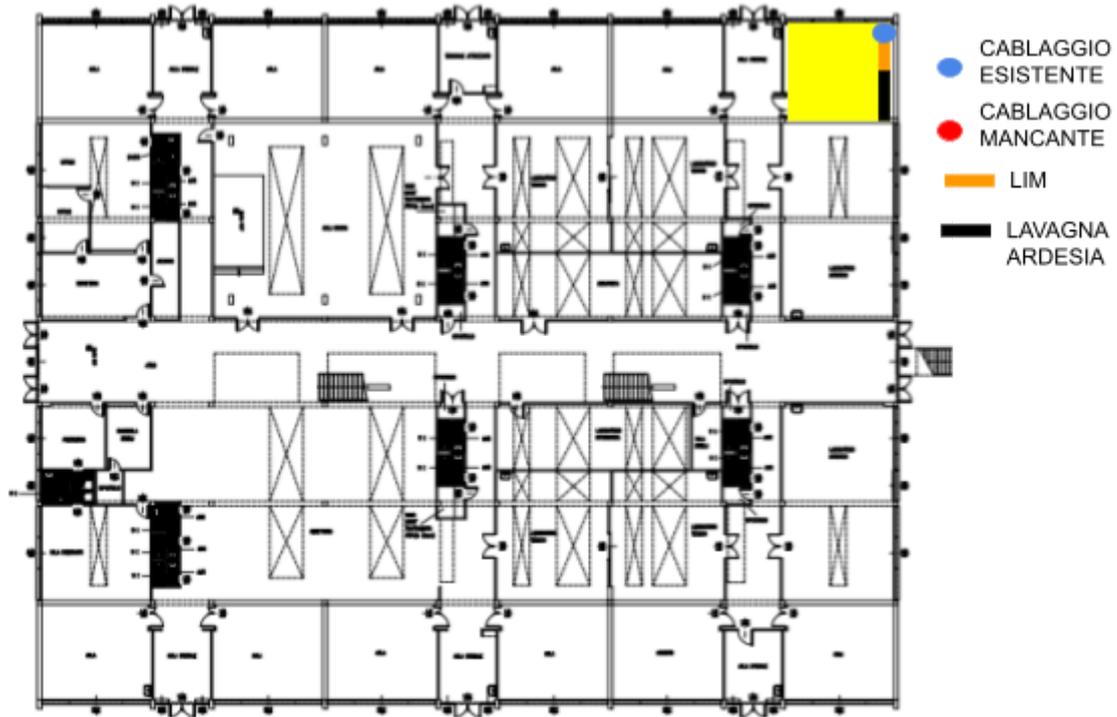
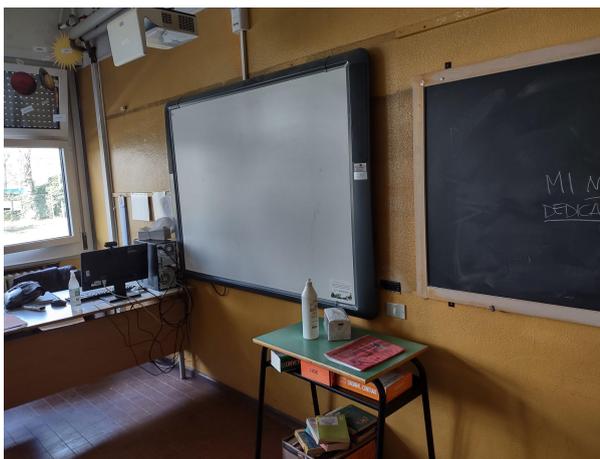
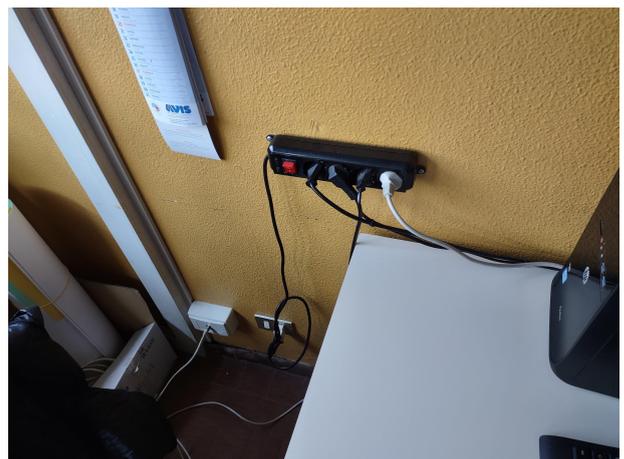
Aula 24 (aula 3B)

Cablaggio: sì, sullo stesso lato della lavagna di ardesia e della LIM

Impianto elettrico: non adeguato

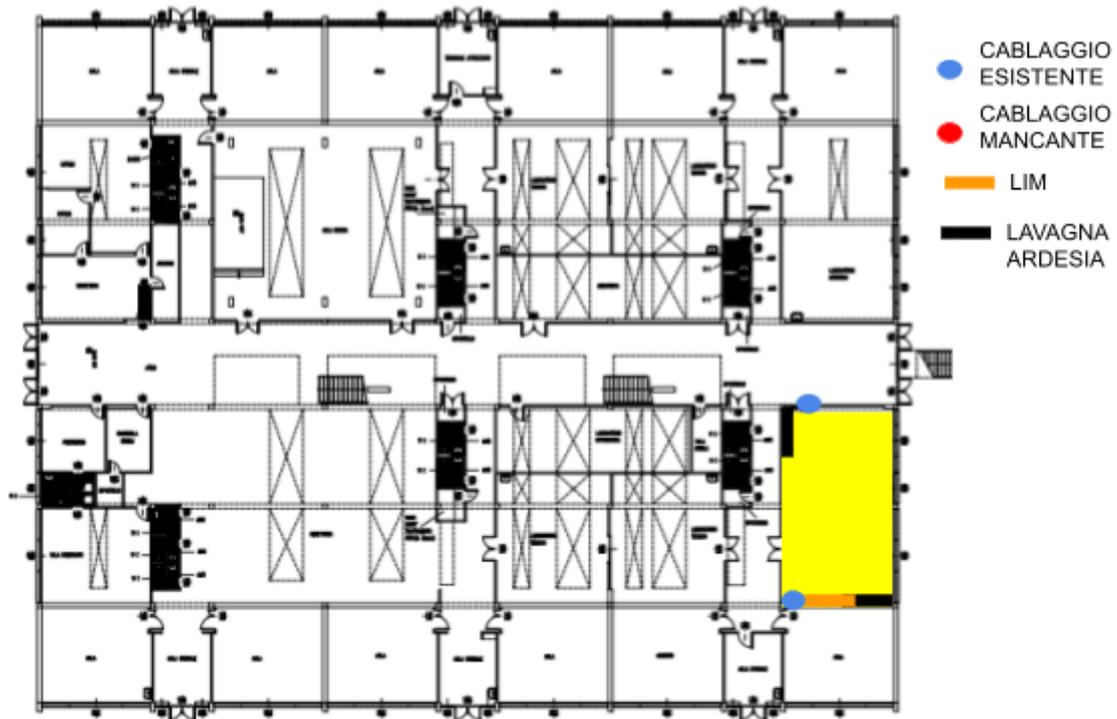
Aula 20 (aula 2B)

Cablaggio: sì, sullo stesso lato della lavagna di ardesia e della LIM

Cablaggio anche sul lato opposto con lavagna ardesia

Impianto elettrico: non adeguato

Lim presente sul lato est e funzionante

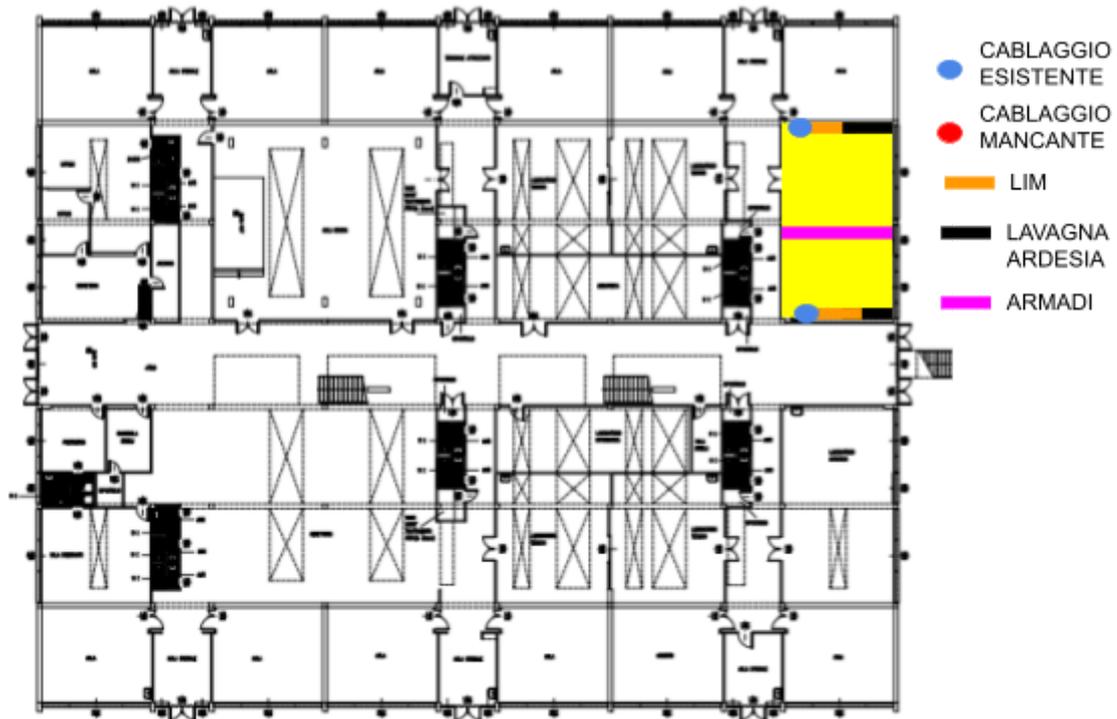
Aula ARTE (aula 2E)

Cablaggio: sì, sullo stesso lato della lavagna di ardesia e della LIM

Cablaggio anche sul lato opposto con lavagna ardesia e LIM

Impianto elettrico: non adeguato

AULA SEPARATA AL MOMENTO DA ARMADI

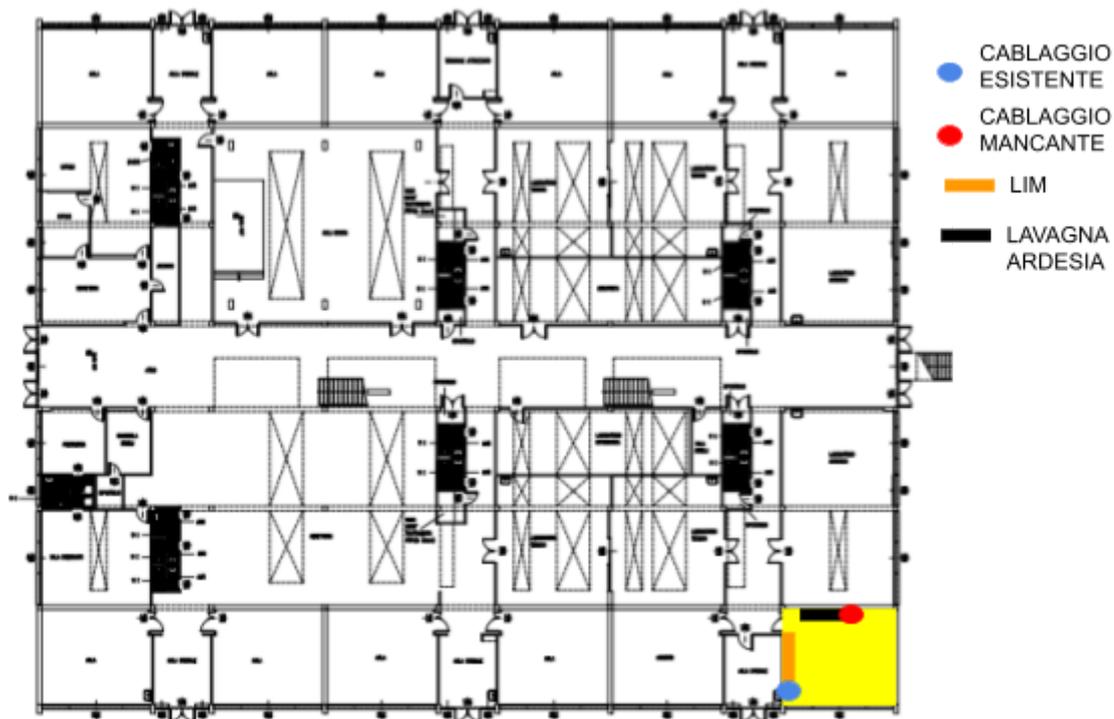
Aula 19 (aula 1°A)

Cablaggio: sì, sullo stesso lato della LIM.

Lavagna di ardesia laterale, non utilizzabile con l'attuale disposizione dei banchi

Impianto elettrico: non adeguato

Lim presente, ma andrebbe spostata sul lato della lavagna di ardesia, assieme al cablaggio e all'impianto elettrico.

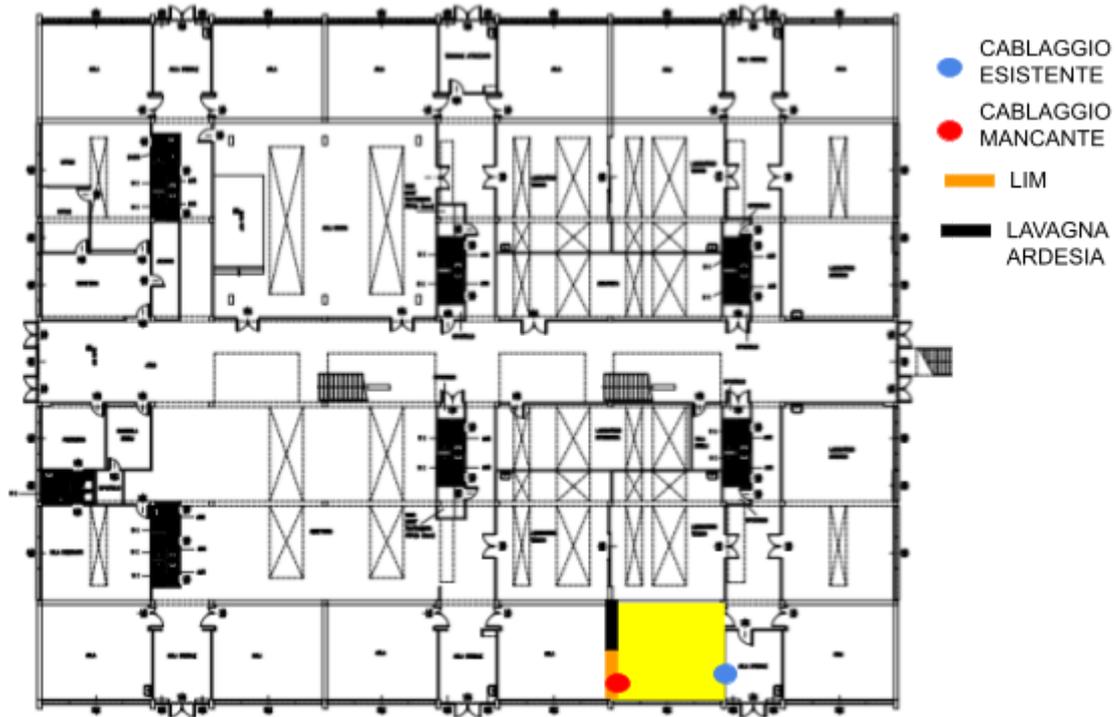
Aula 17 (aula 3°A)

Cablaggio: si, sul lato opposto alla lavagna di ardesia e alla LIM

Impianto elettrico: non adeguato

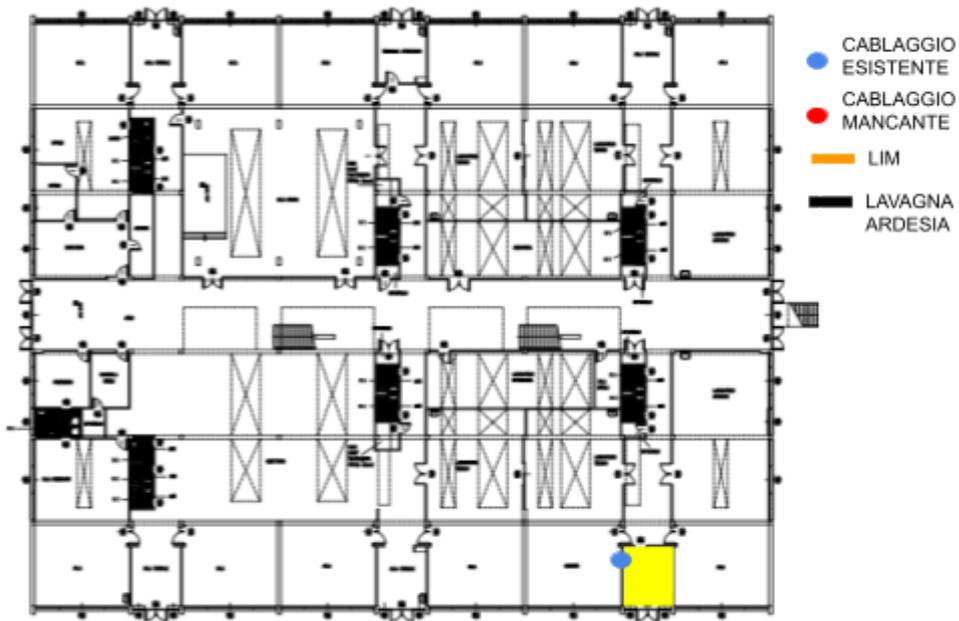
Aula morbida

Cablaggio: si

Impianto elettrico: non adeguato

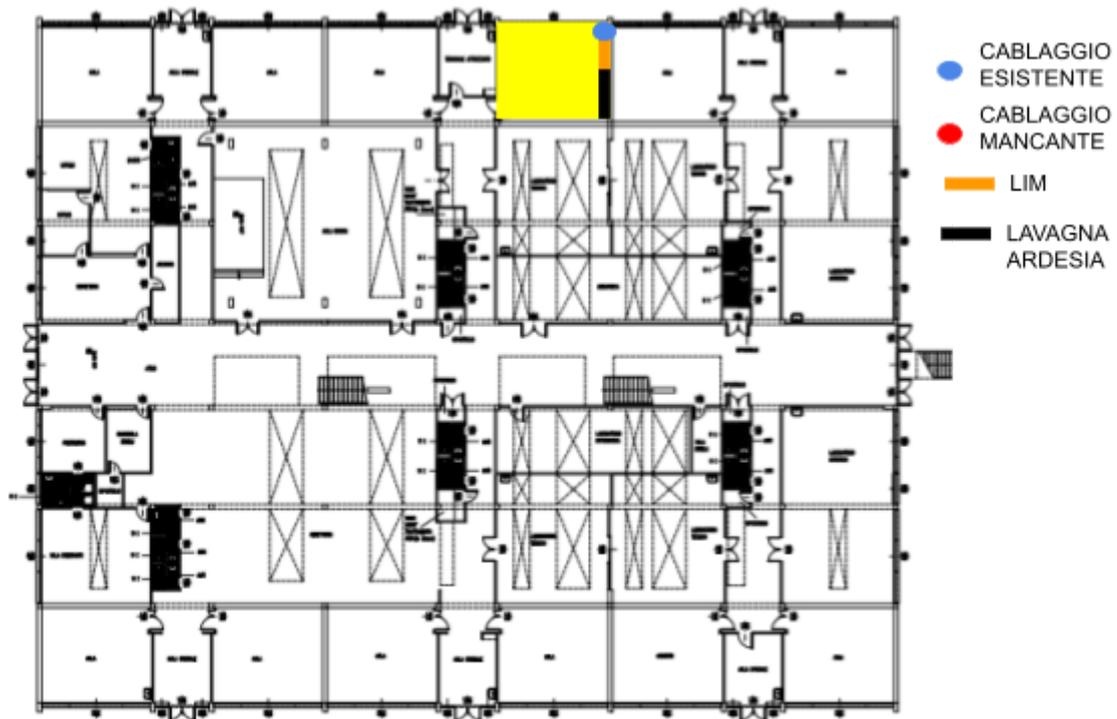
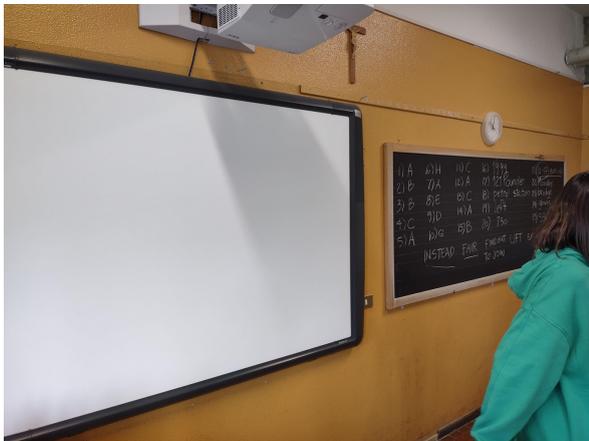
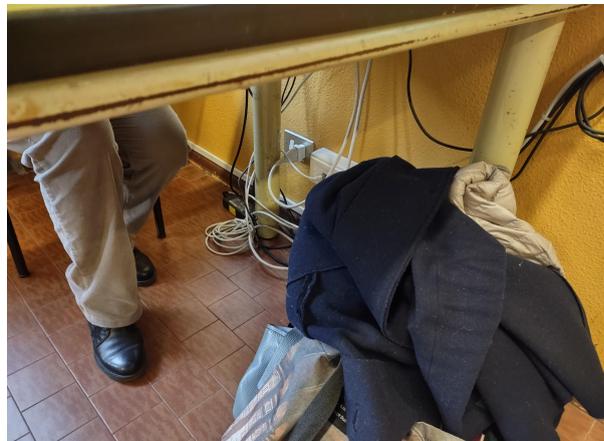
Aula 31 (aula 3°D)

Cablaggio: sì, sullo stesso lato della lavagna di ardesia e della LIM

Impianto elettrico: non adeguato

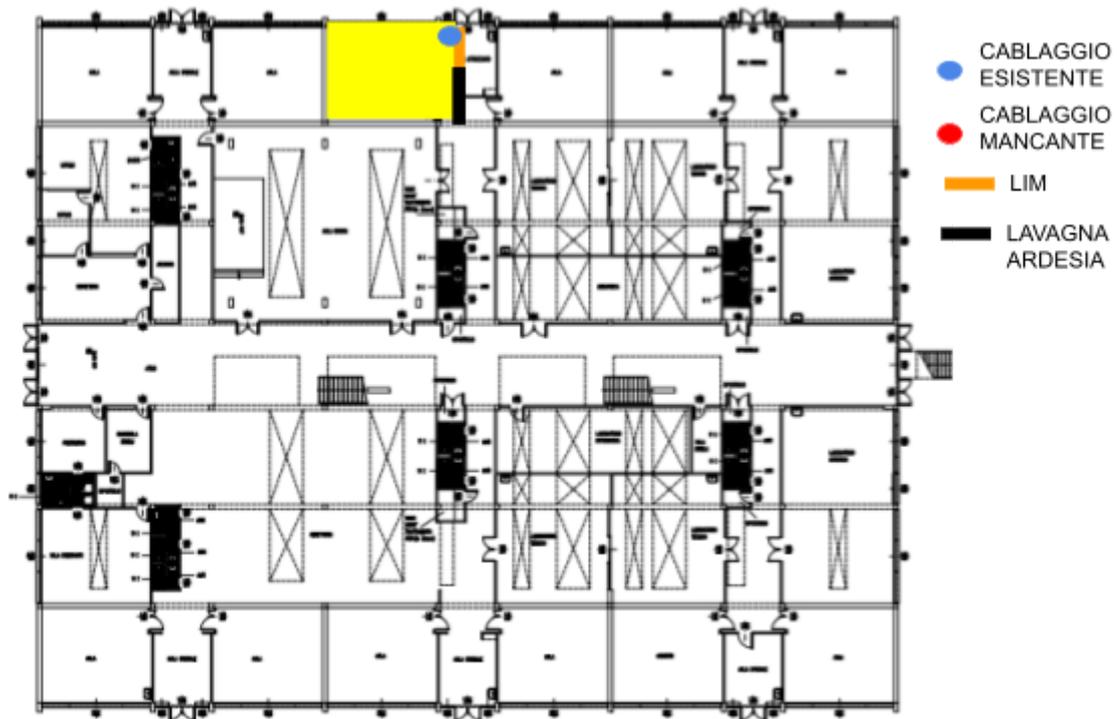
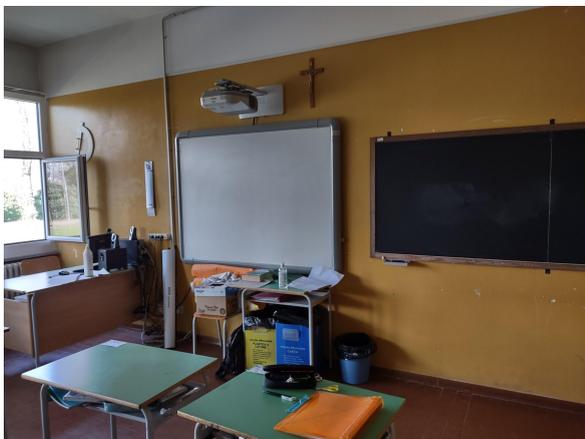
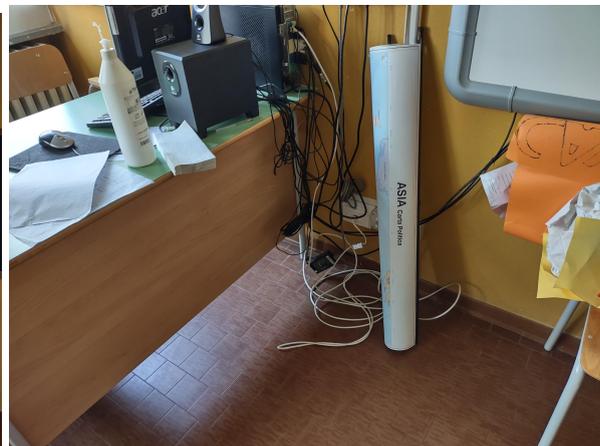
Aula 33 (aula 2D)

Cablaggio: sì, sullo stesso lato della lavagna di ardesia e della LIM

Impianto elettrico: non adeguato

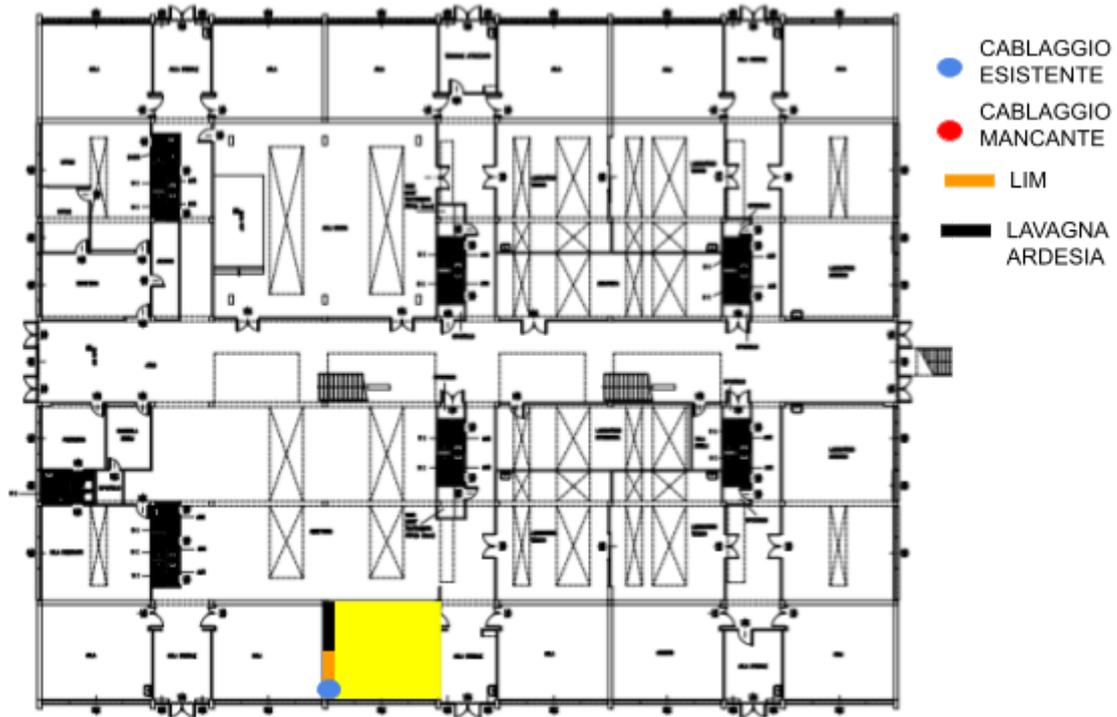
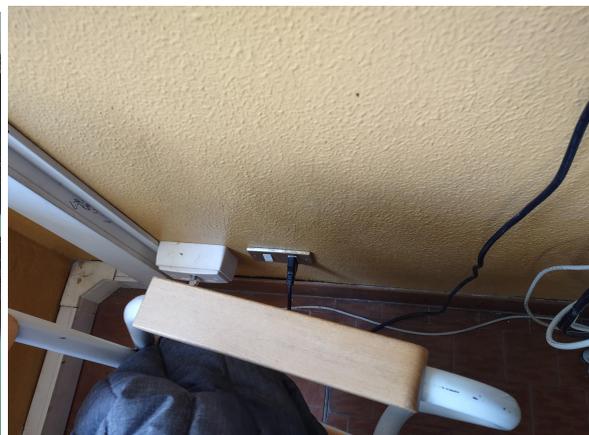
Aula 9 (aula 1E)

Cablaggio: difettoso

Impianto elettrico: non adeguato

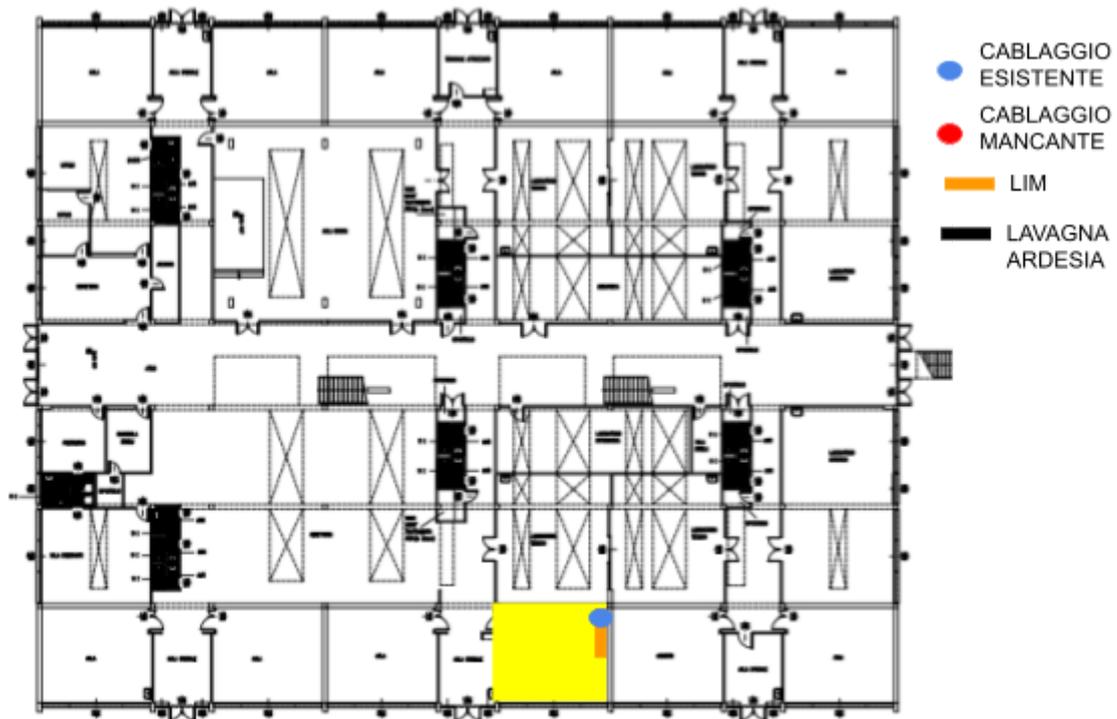
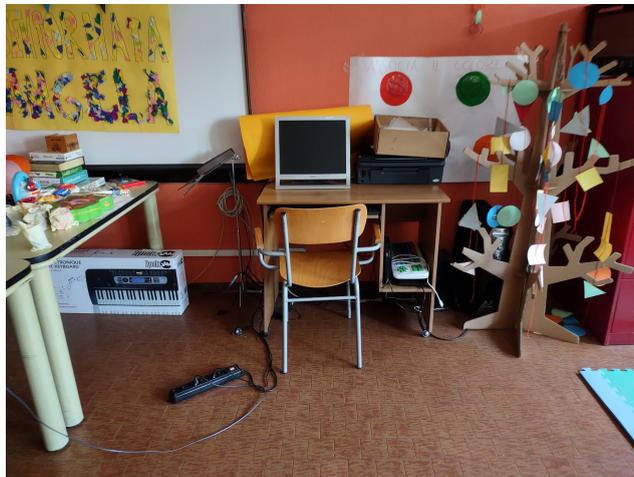
Aula 10 (aula sostegno)

Cablaggio: si, sullo stesso lato della lavagna di ardesia e della LIM

Impianto elettrico: non adeguato

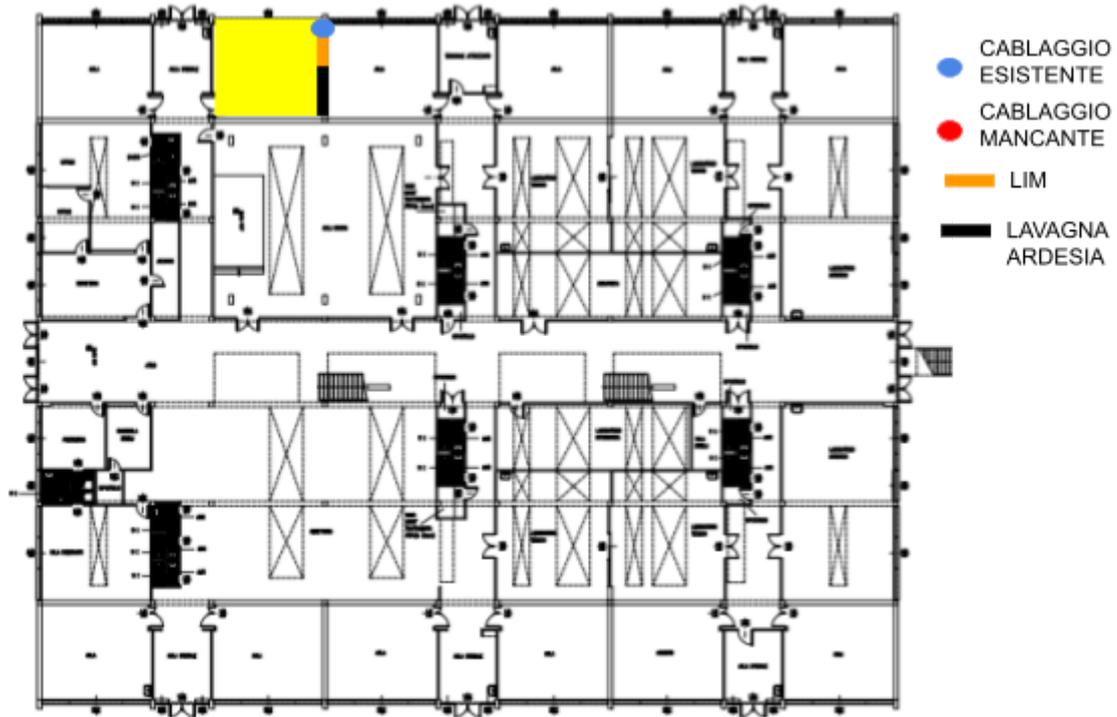
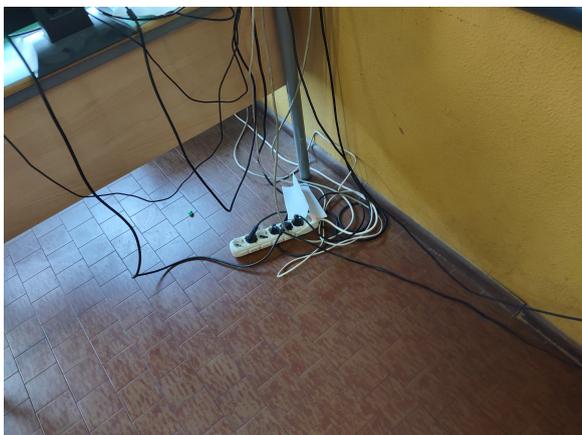
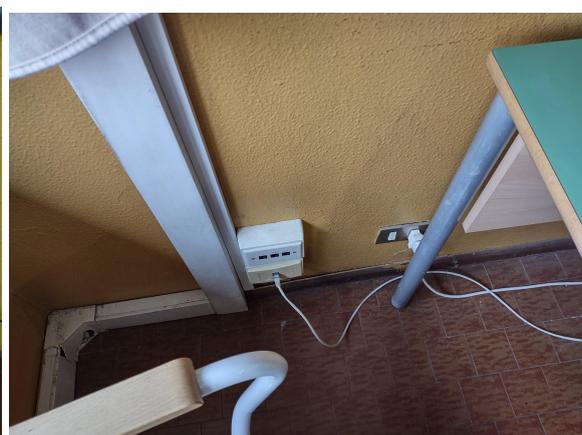
Aula 40 (aula 3F)

Cablaggio: si, sullo stesso lato della lavagna di ardesia e della LIM

Impianto elettrico: non adeguato

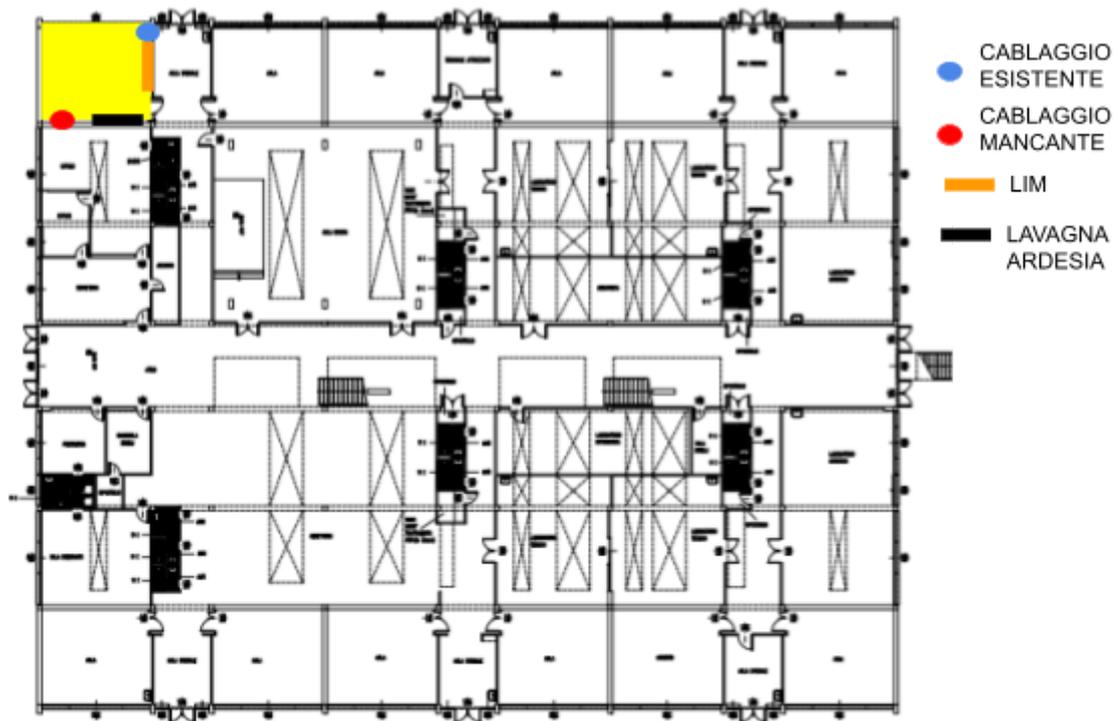
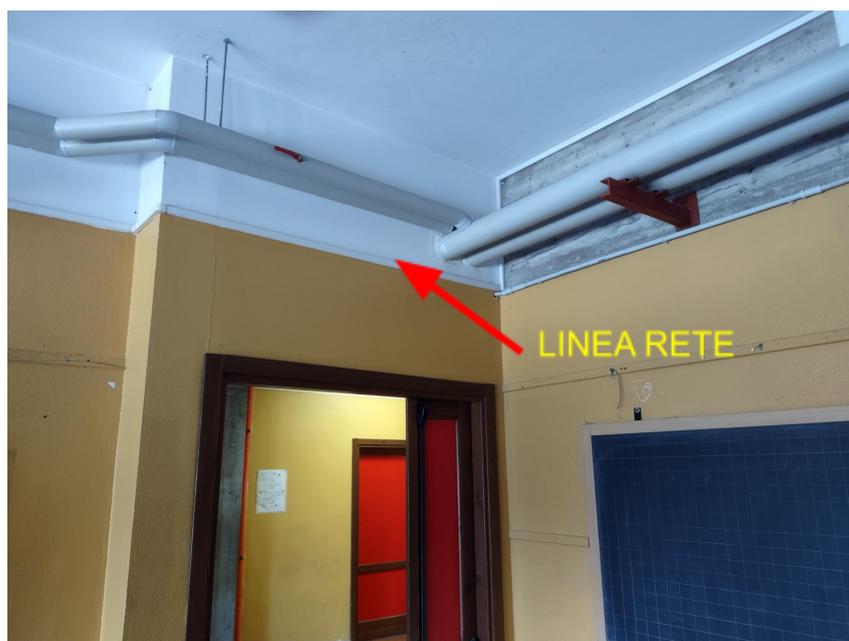
Aula 41 (infermeria)

Lavagna di ardesia sulla parete laterale, non utilizzabile.

LIM in manutenzione (lampada)

Impianto elettrico: non adeguato

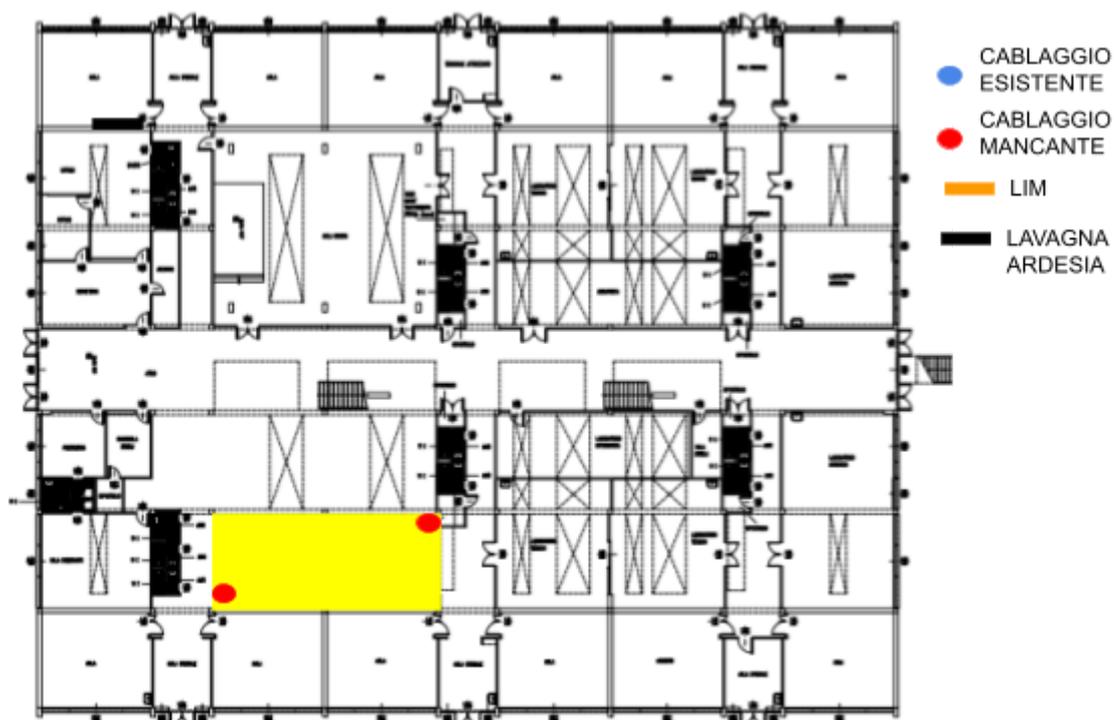
Aula FIORI

Cablaggio: NO

LIM: non presente

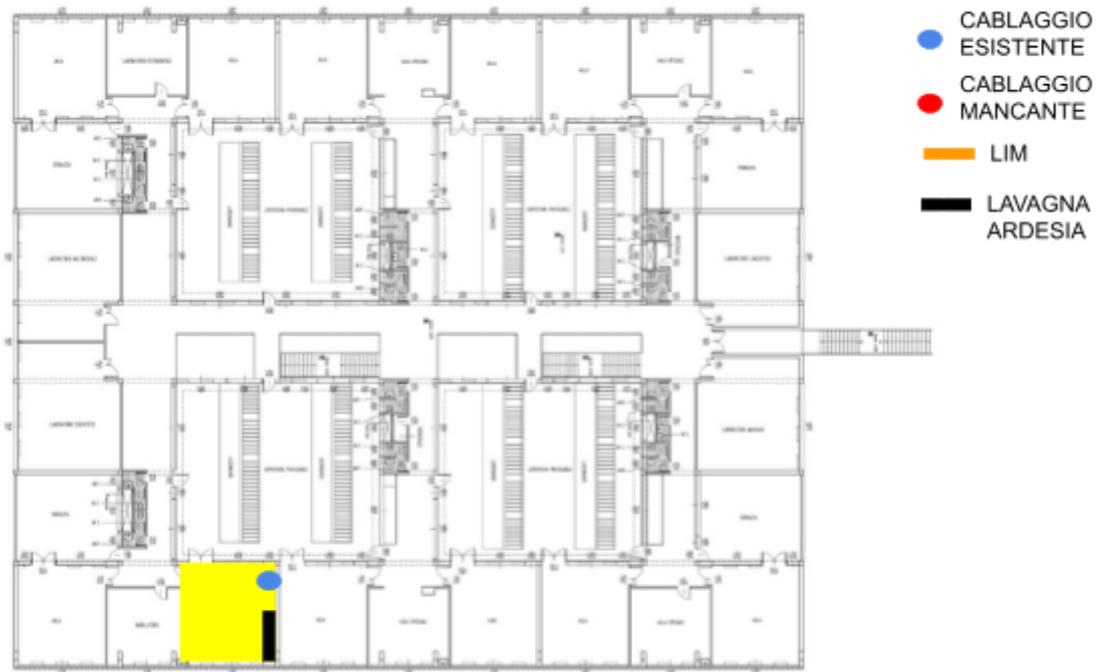
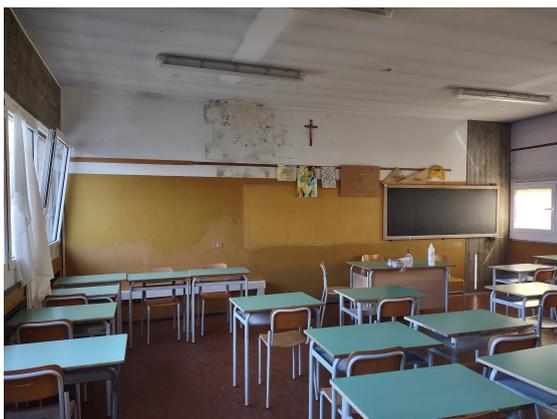
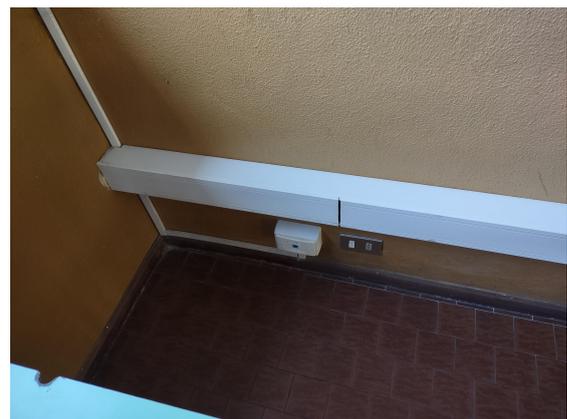
Aula 47 (aula 3D)

Impianto elettrico: non adeguato

Annotazioni: intonaco danneggiato a causa di infiltrazioni dal tetto

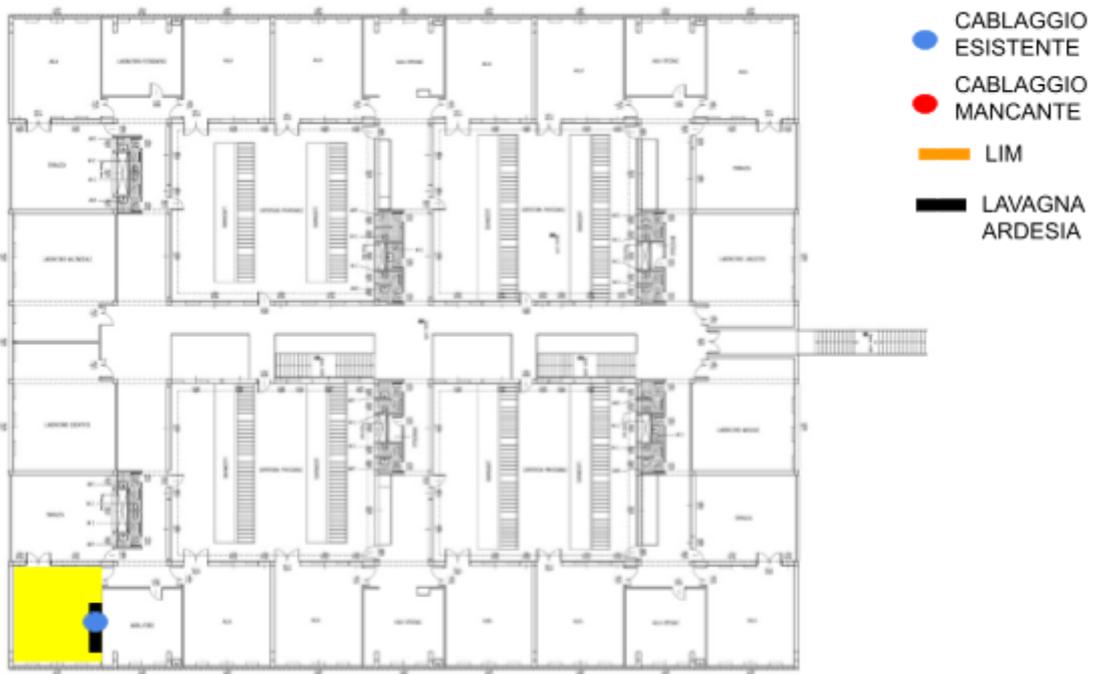
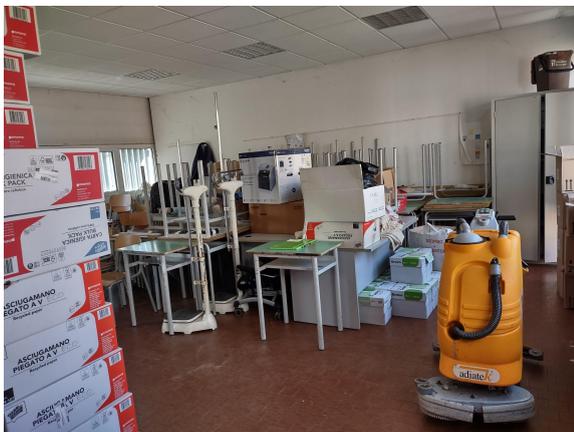
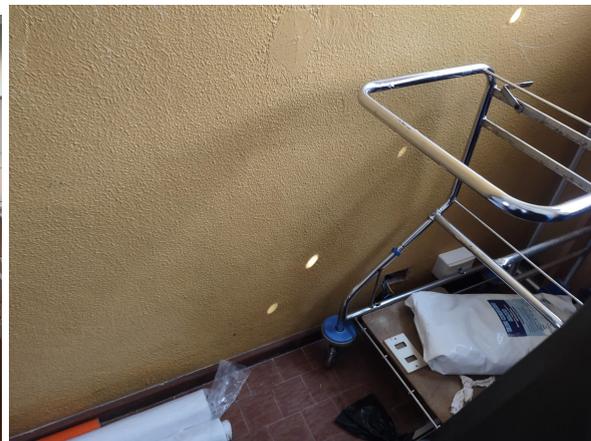
Aula 45

Impianto elettrico: danneggiato

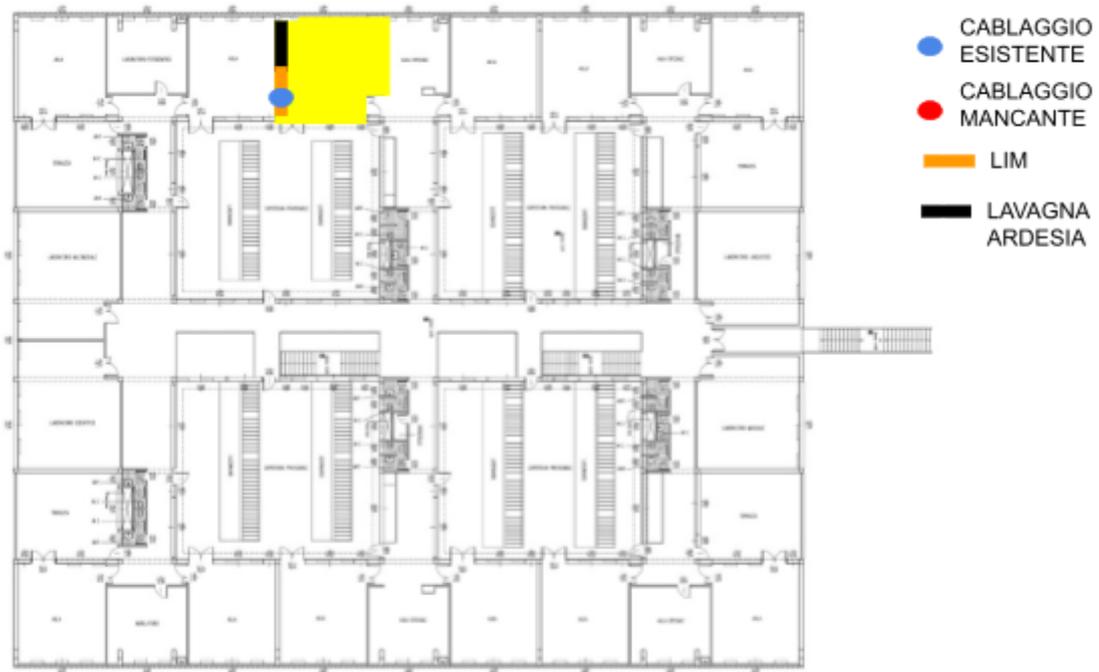
Aula 61 (2°A)

Impianto elettrico: non adeguato

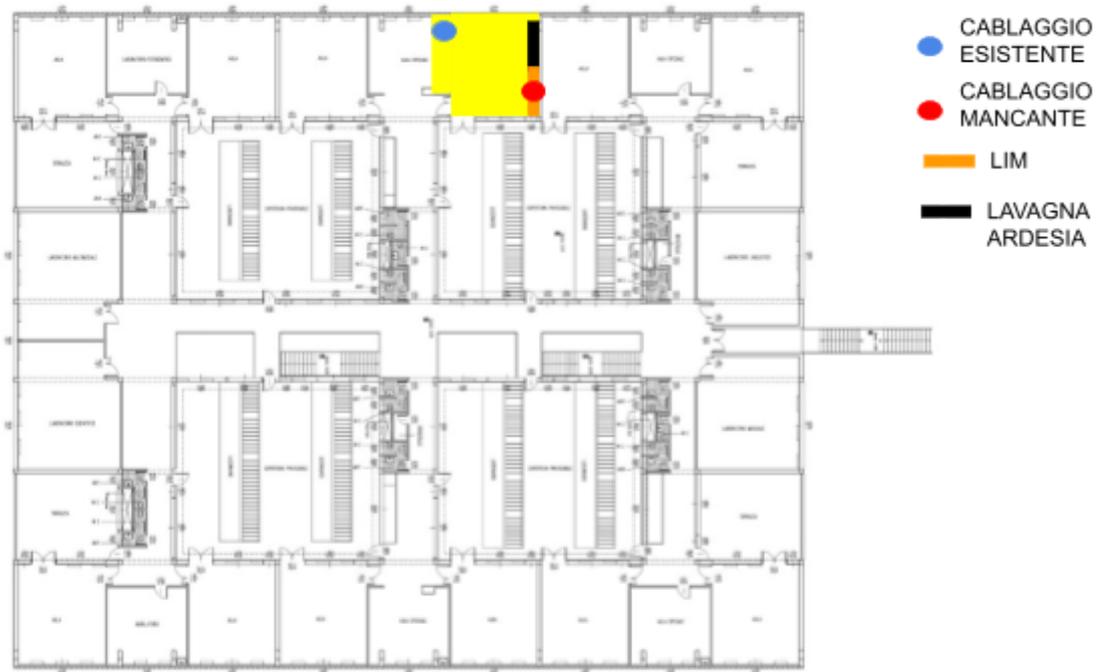
Aula 59 (aula 1°F)

Impianto elettrico: non adeguato

cavo di rete: precario

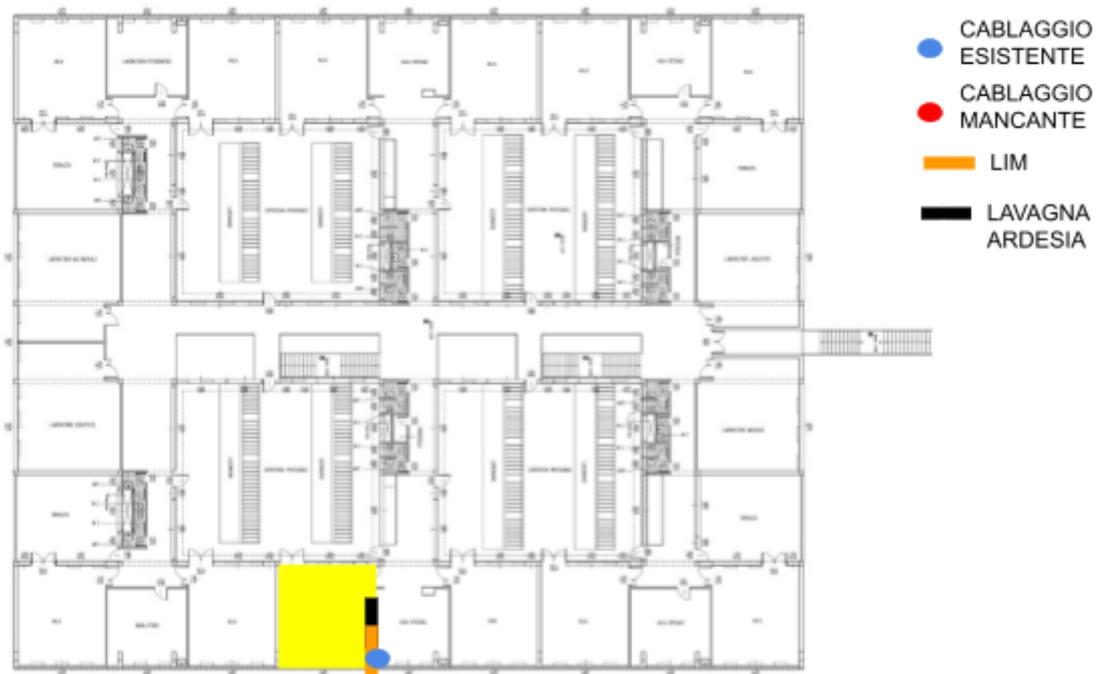
Aula 48 (aula "studio assistito")

LIM: presente, da verificare

Impianto elettrico: non adeguato

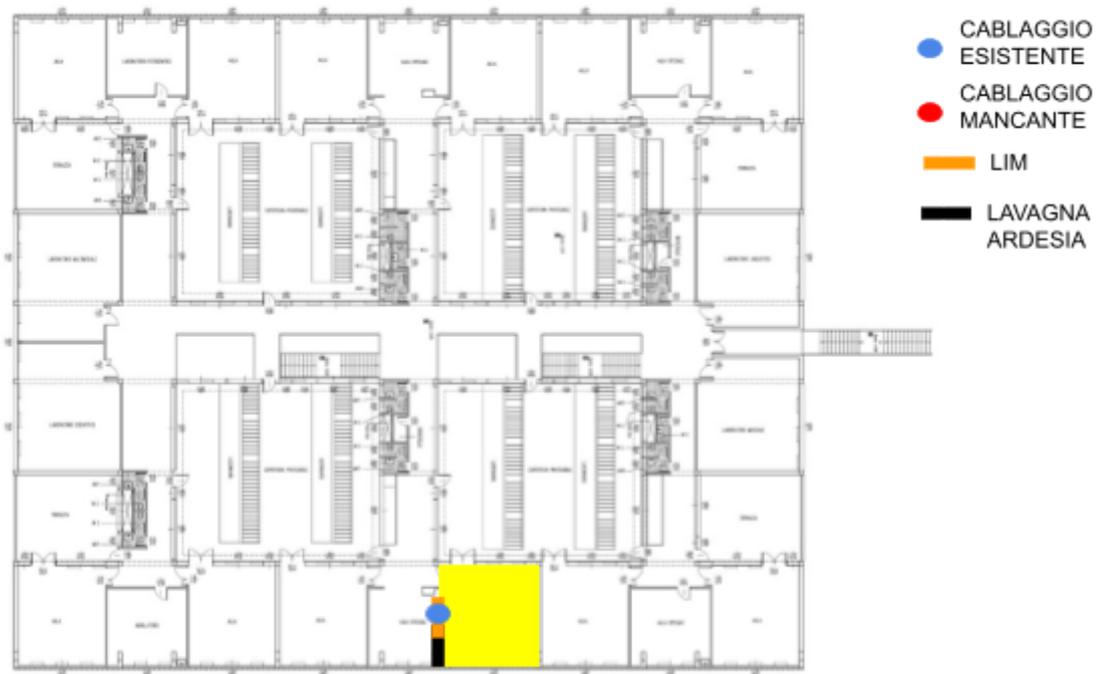
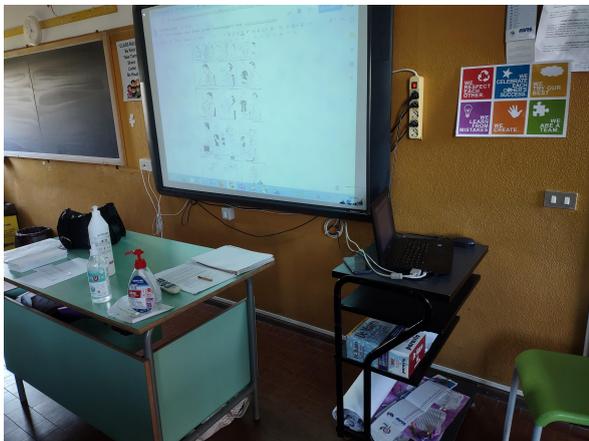
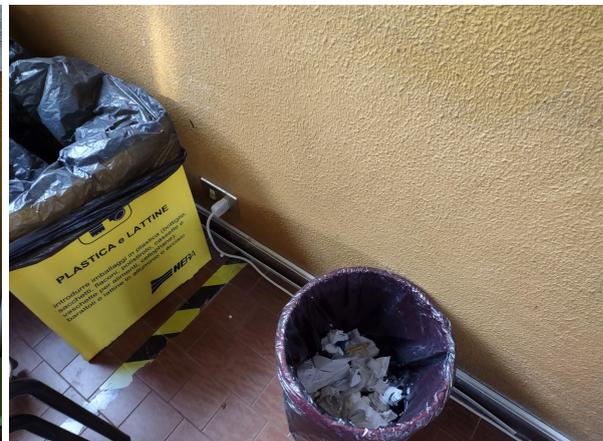
Aula 50 (aula 3°C)

Impianto elettrico: non adeguato

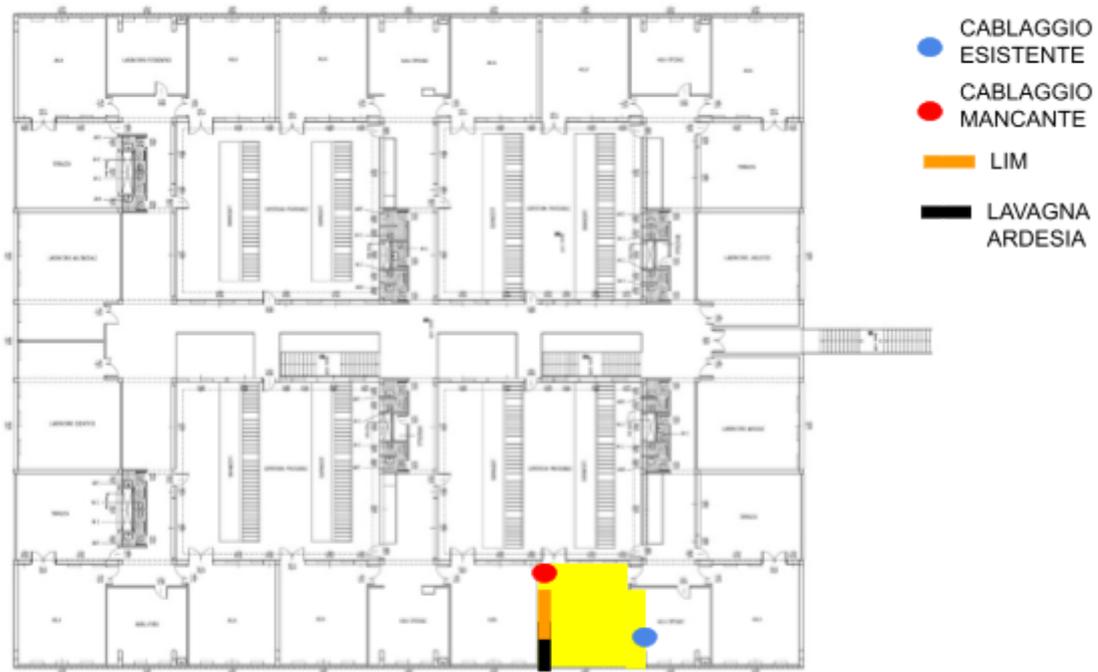
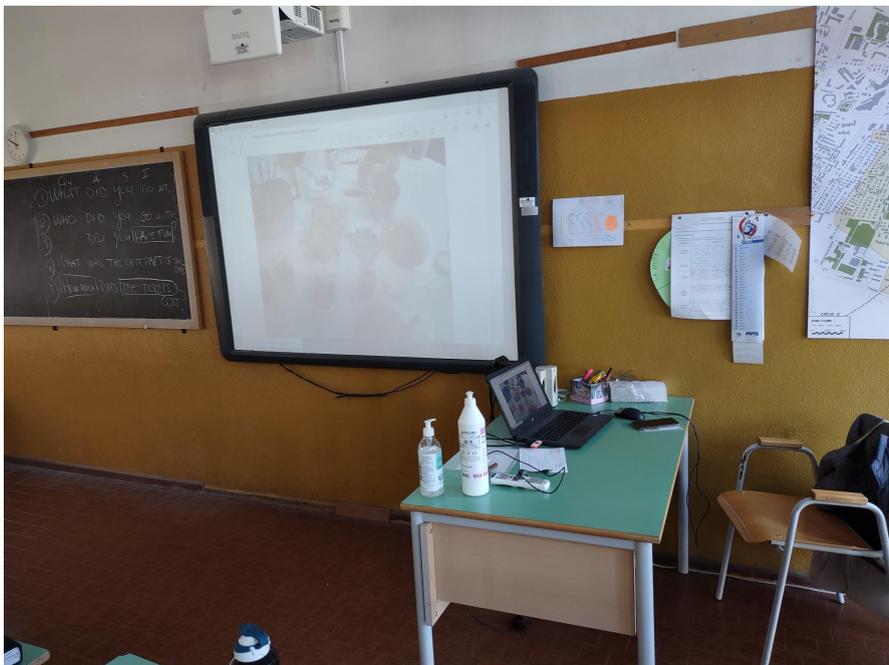
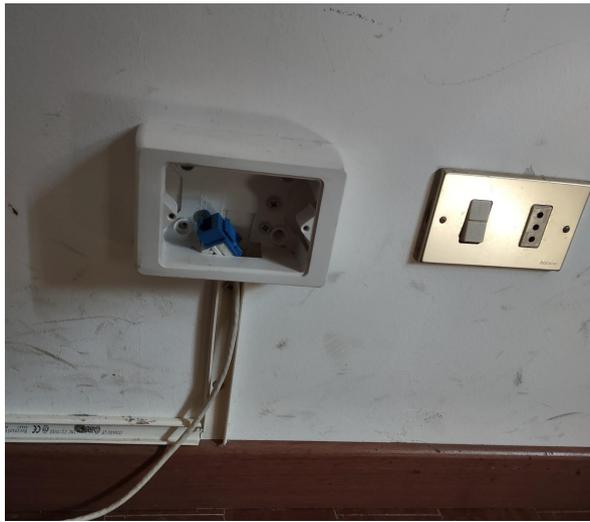
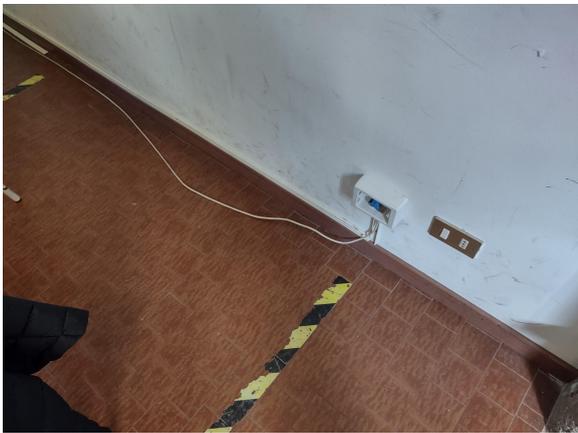
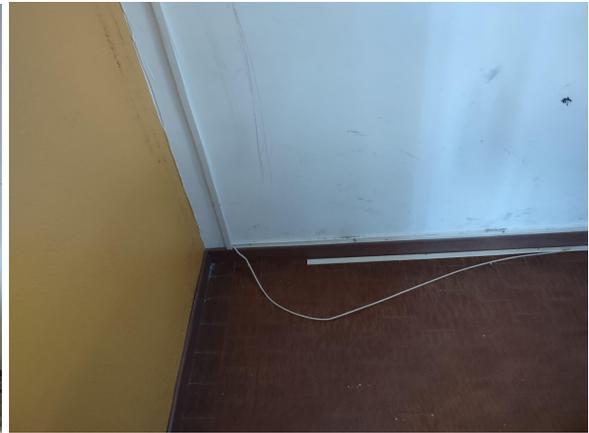
Aula 51 (aula 2C)

Cablaggio: presente sul lato opposto rispetto alla parete della LIM e danneggiato (la classe utilizza collegamento wi fi).

LIM: funzionante ma poco chiara per via della presenza di troppa luce e della mancanza di tapparelle o tende oscuranti.

Impianto elettrico: non adeguato
