Plesso Lanfranco

Relazione situazione aule al 16-06-2022

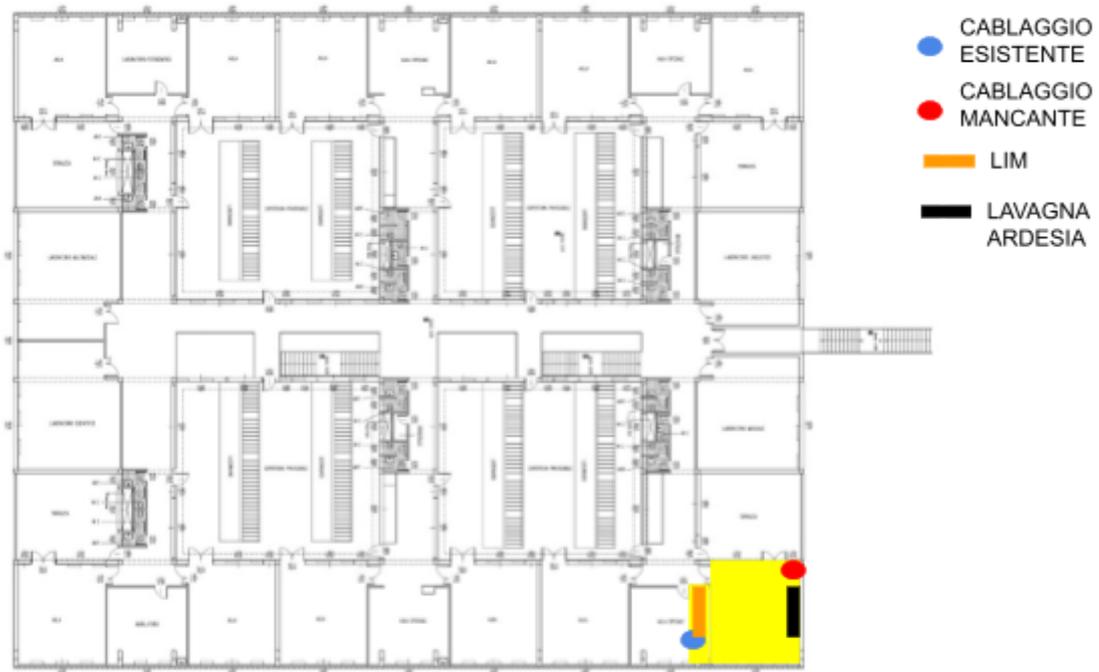
Aula 53 (aula 2F)

Impianto elettrico: non adeguato

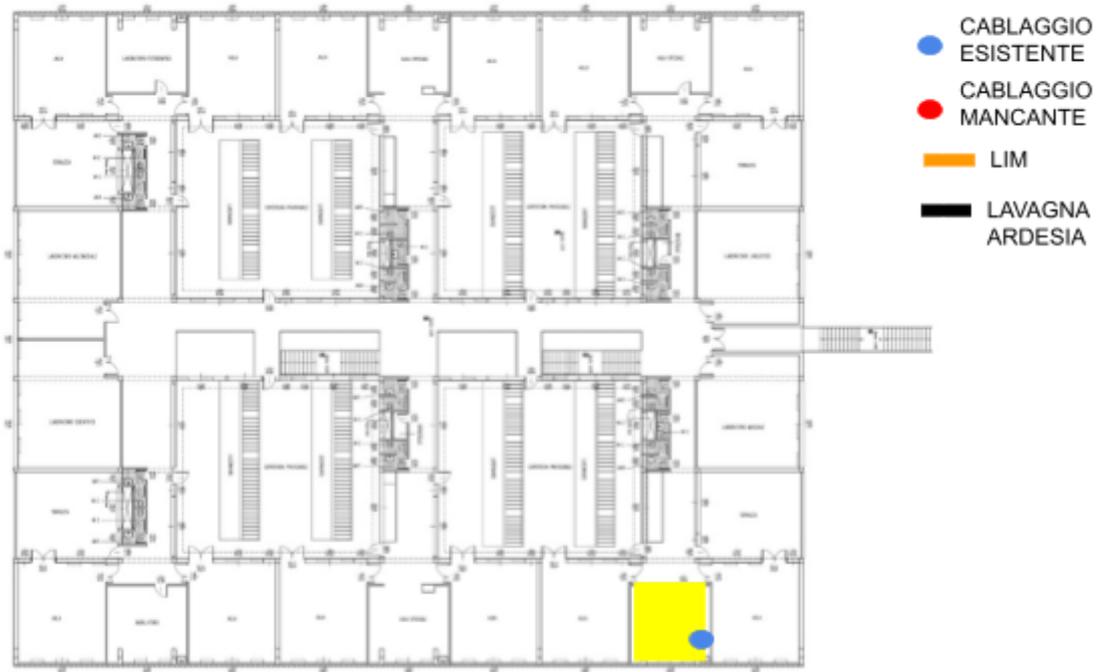
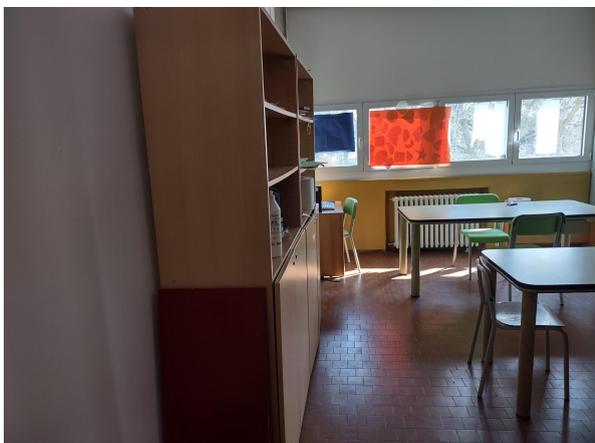
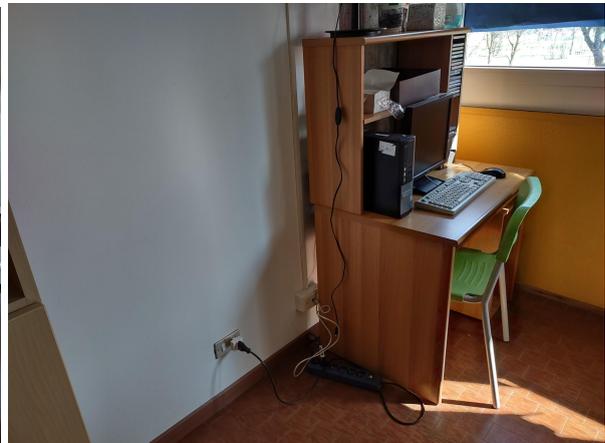
Aula 57 (sostegno 2F/2C)

Impianto elettrico: non adeguato

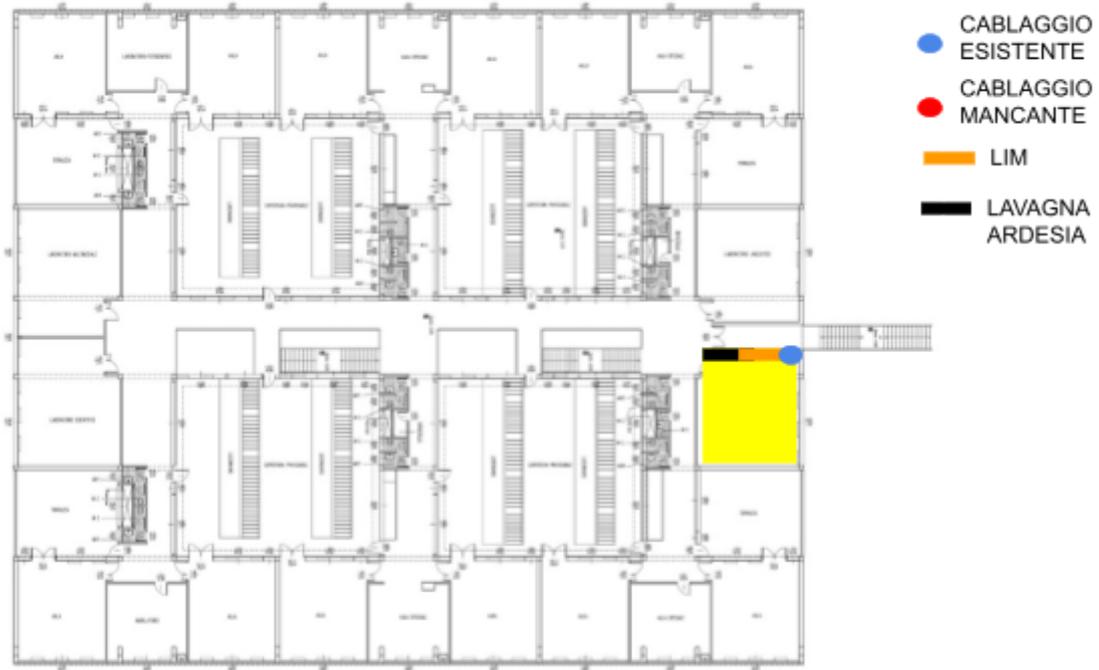
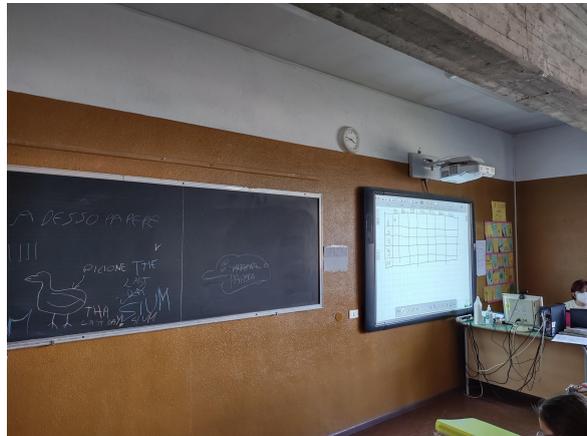
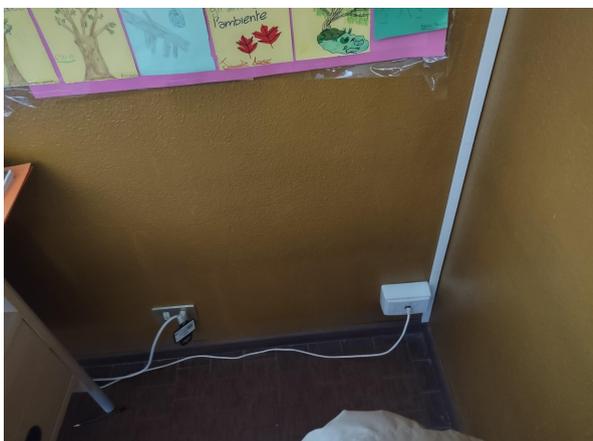
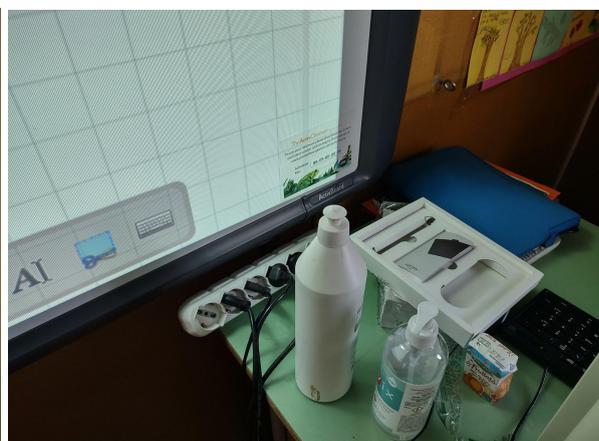
Aula 54 (1°B)

Impianto elettrico: non adeguato

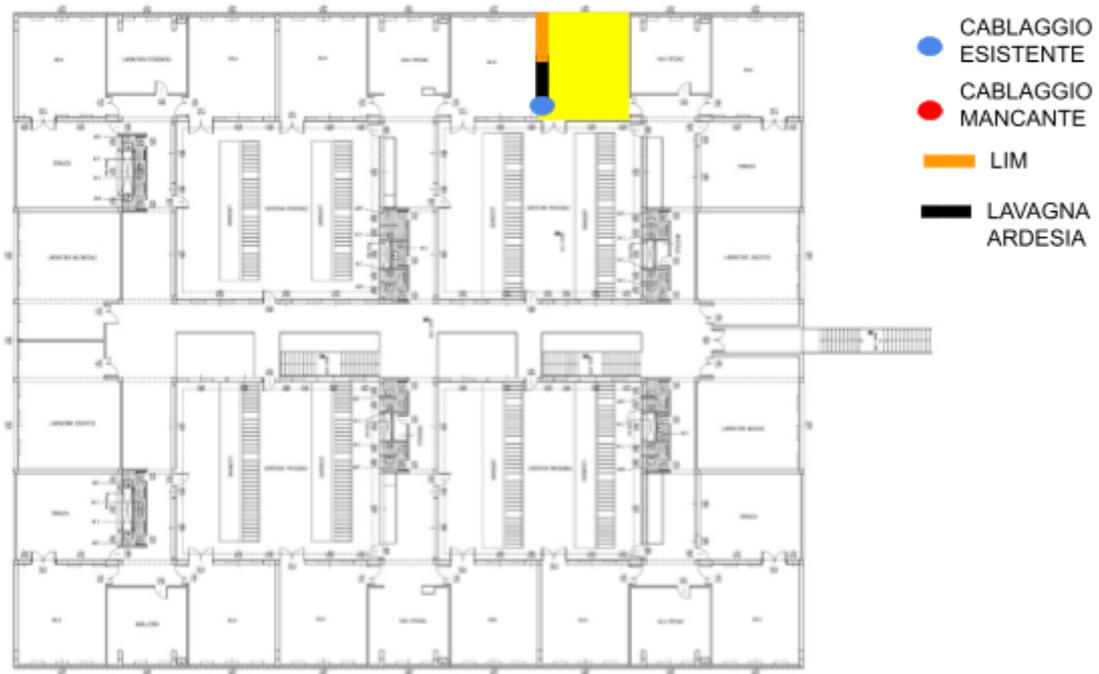
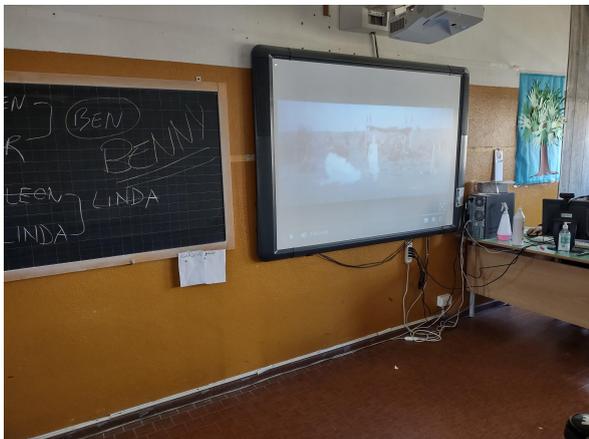
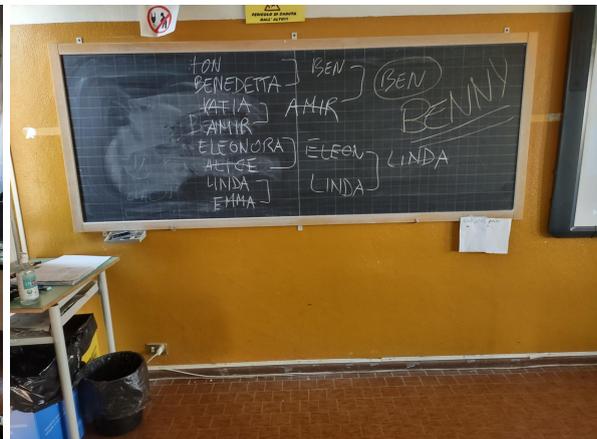
Aula 58 (classe 1D)

LIM poco luminosa (mancanza tapparelle)

Impianto elettrico: non adeguato

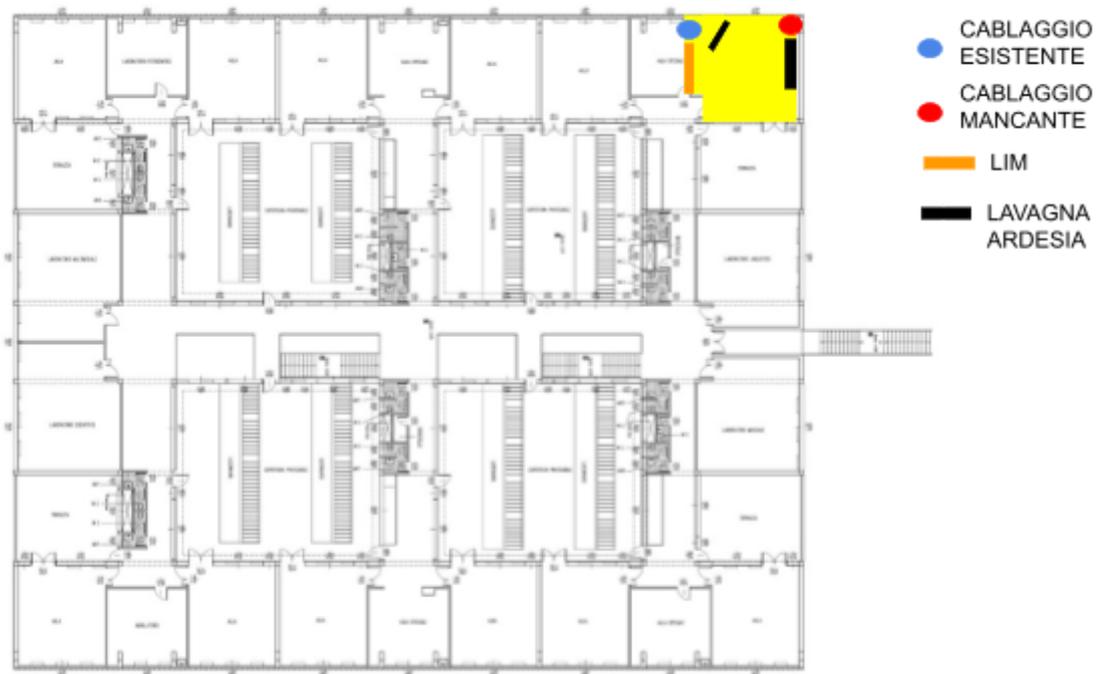
Aula 58 (classe 1C)

LIM poco luminosa (mancanza tapparelle), problemi audio

Impianto elettrico: non adeguato
