Plesso Lanfranco

Relazione situazione aule al 16-06-2022

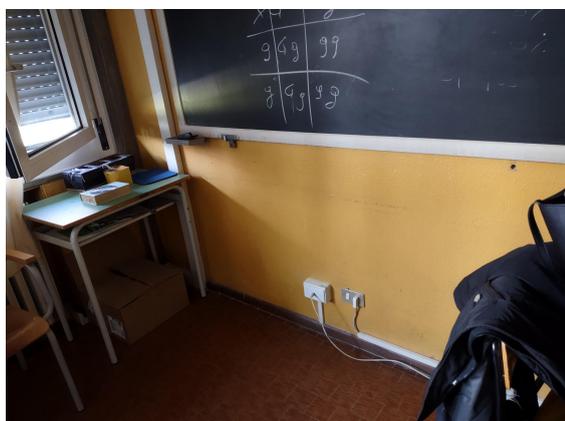
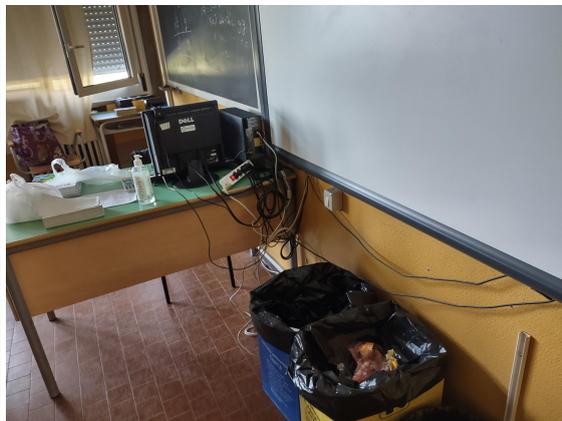
Aula 25 (3°E)

Cablaggio: si, sullo stesso lato della lavagna di ardesia

LIM: presente, funzionante

Impianto elettrico: non adeguato

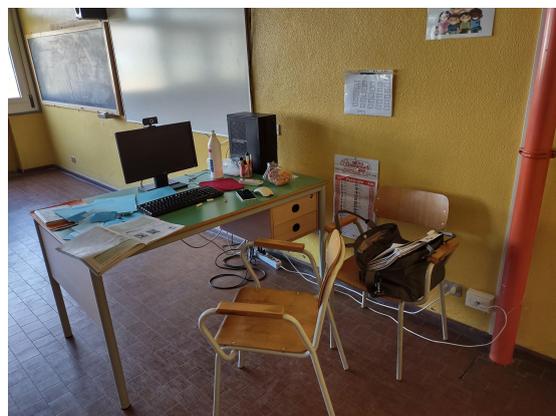
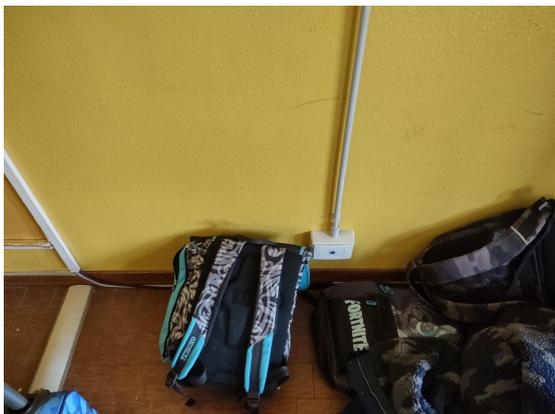
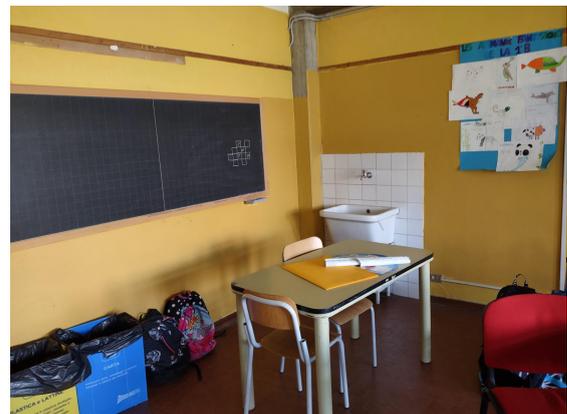
Aula 20 (aula 2B)

Cablaggio: sì, sullo stesso lato della lavagna di ardesia e della LIM

Cablaggio anche sul lato opposto con lavagna ardesia

Impianto elettrico: non adeguato

Lim presente sul lato est e funzionante

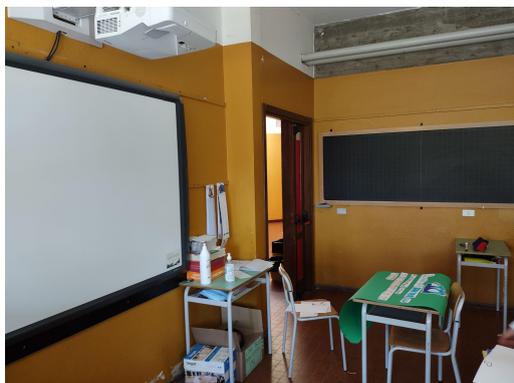
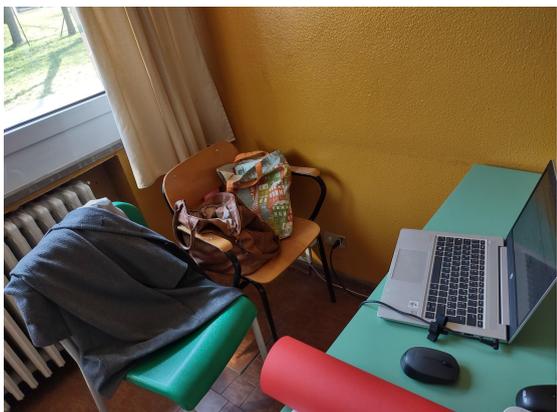
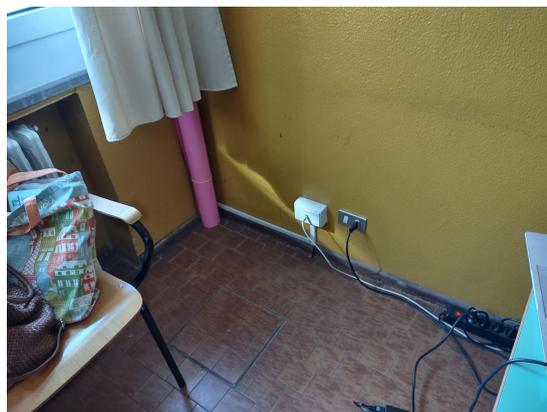
Aula 19 (aula 1°A)

Cablaggio: sì, sullo stesso lato della LIM.

Lavagna di ardesia laterale, non utilizzabile con l'attuale disposizione dei banchi

Lim presente, ma andrebbe spostata sul lato della lavagna di ardesia, assieme al cablaggio e all'impianto elettrico.

Impianto elettrico: non adeguato

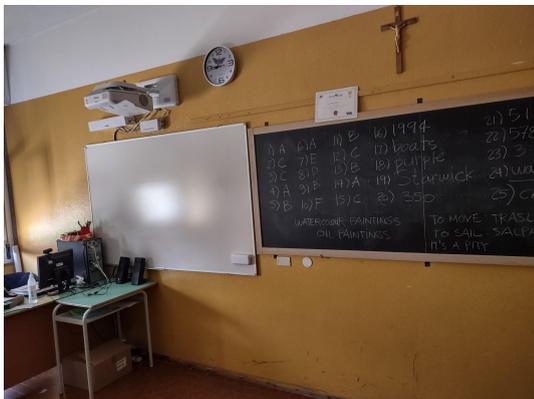
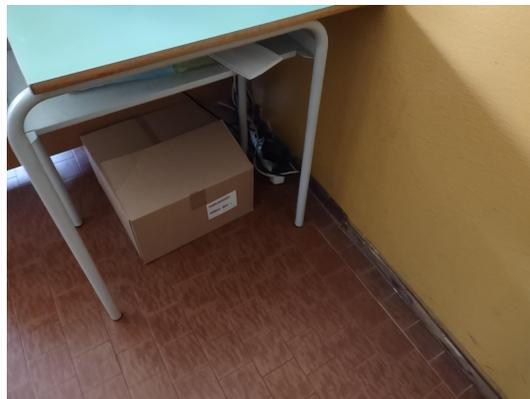
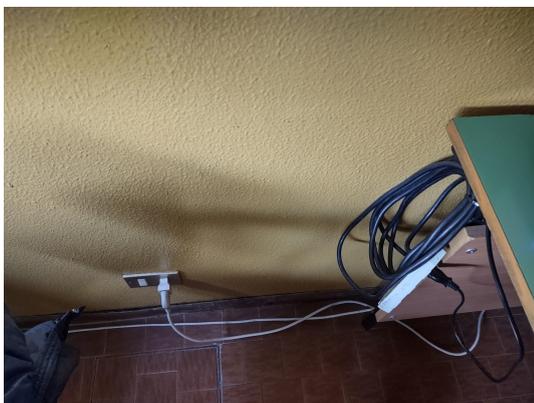
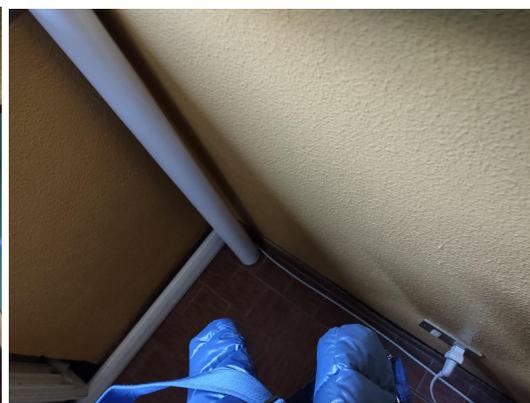
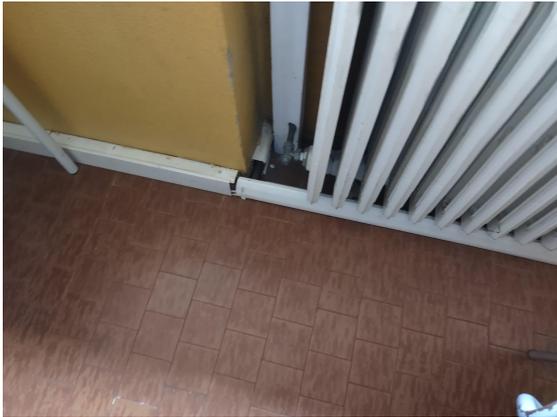
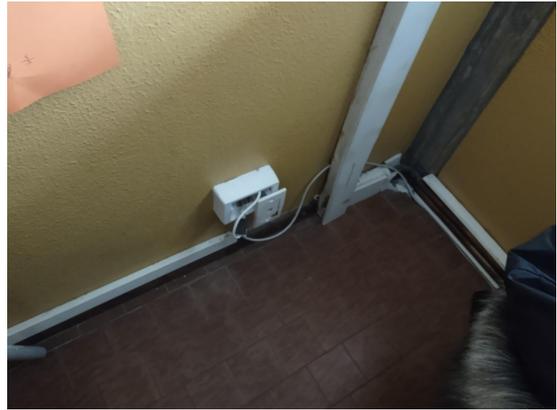
Aula 17 (aula 3°A)

Cablaggio: si, sul lato opposto alla lavagna di ardesia e alla LIM

Impianto elettrico: non adeguato

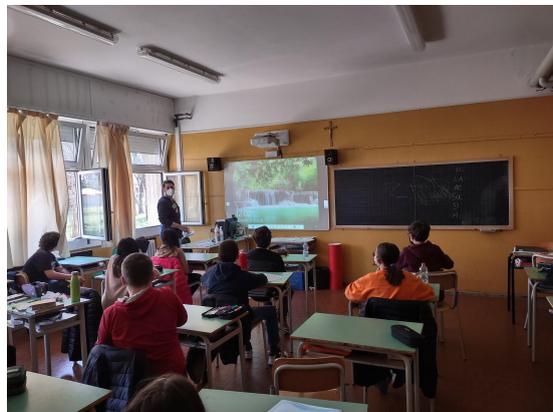
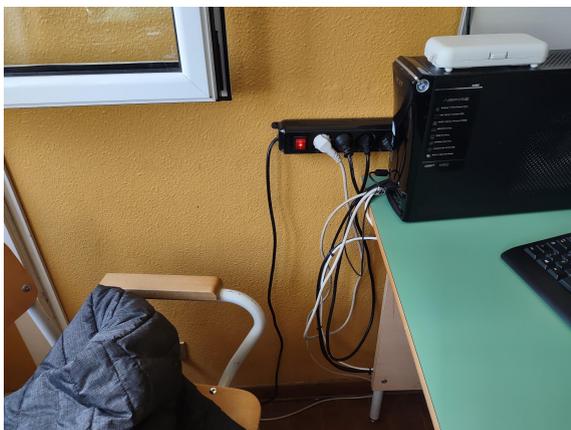
Aula 9 (aula 1E)

Cablaggio: difettoso

Impianto elettrico: non adeguato

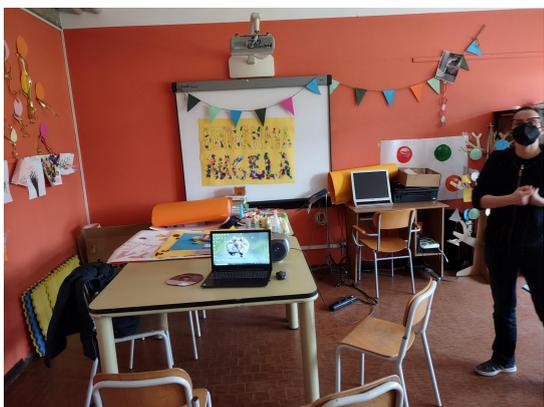
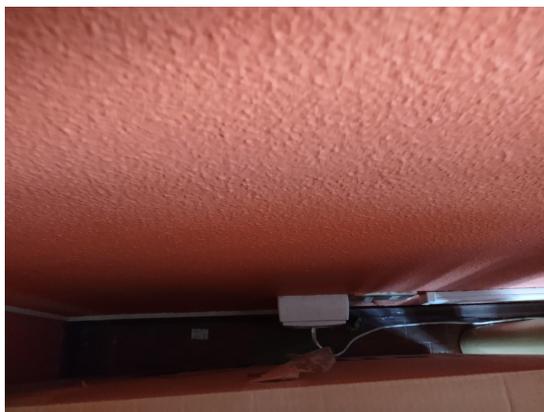
Aula 10 (aula sostegno)

Cablaggio: si, sullo stesso lato della lavagna di ardesia e della LIM

Impianto elettrico: non adeguato

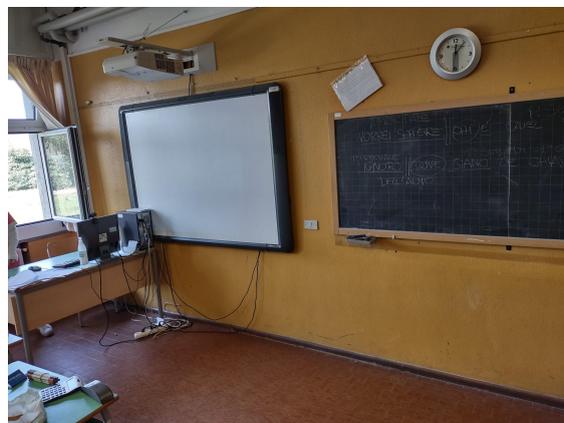
Aula 40 (aula 3F)

Cablaggio: si, sullo stesso lato della lavagna di ardesia e della LIM

Impianto elettrico: non adeguato

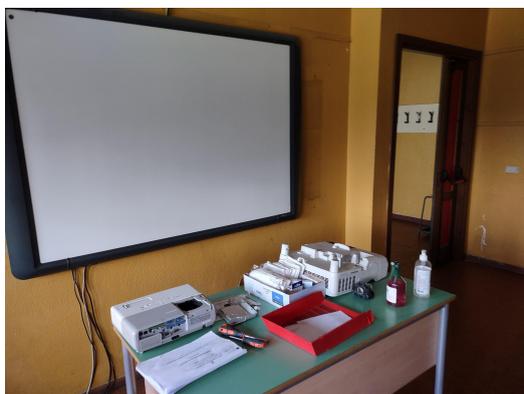
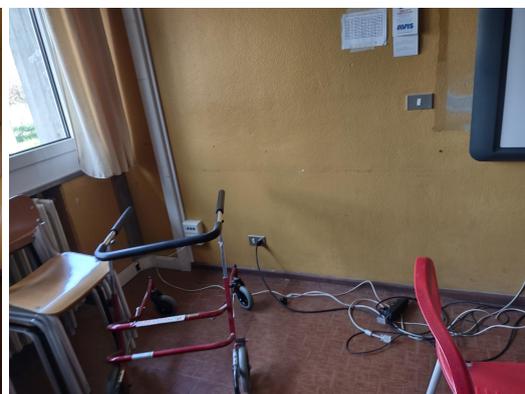
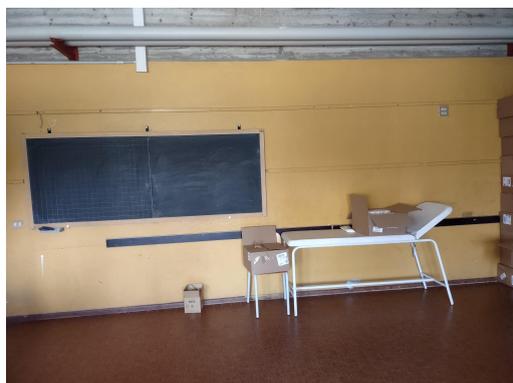
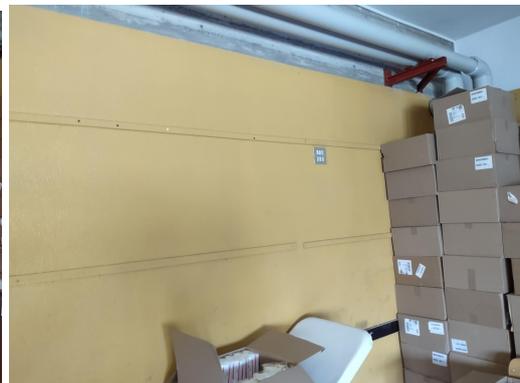
Aula 41 (infermeria)

Lavagna di ardesia sulla parete laterale, non utilizzabile.

LIM in manutenzione (lampada)

Impianto elettrico: non adeguato

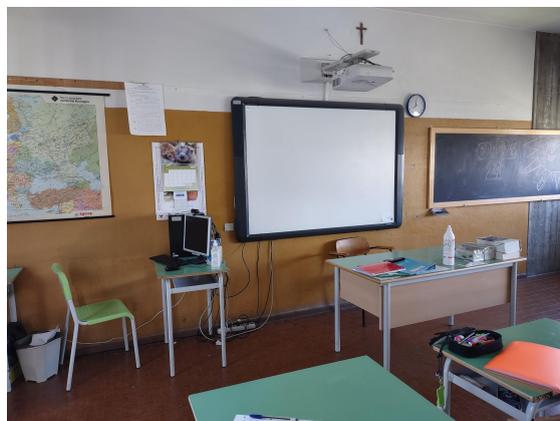
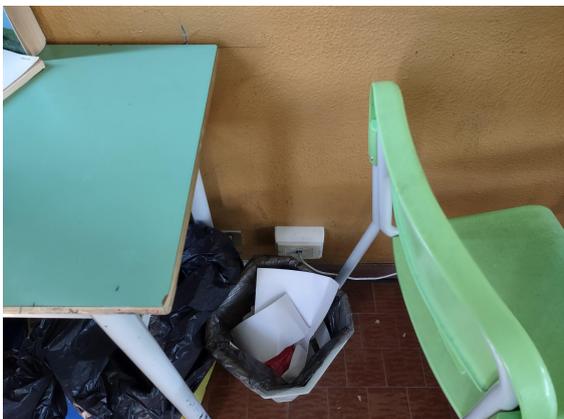
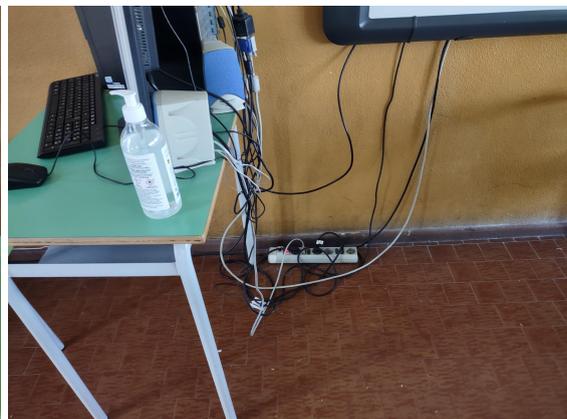
Aula 61 (2°A)

Cablaggio: si, sullo stesso lato della lavagna di ardesia

LIM: funzionante

Impianto elettrico: non adeguato

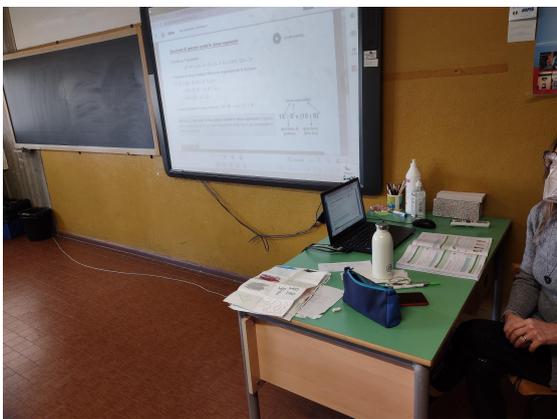
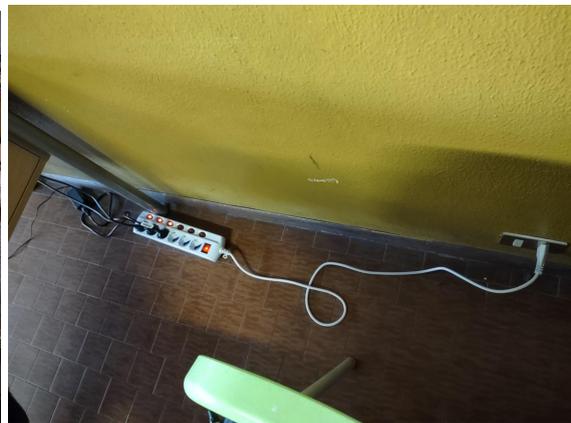
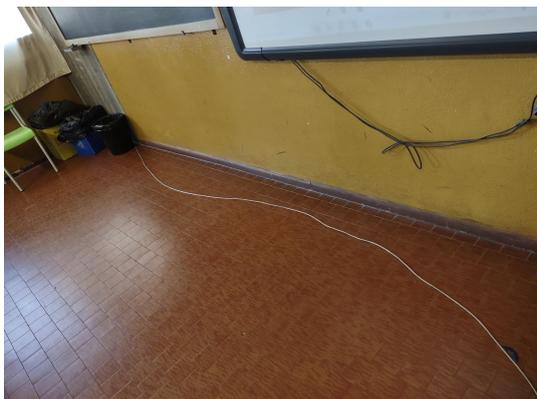
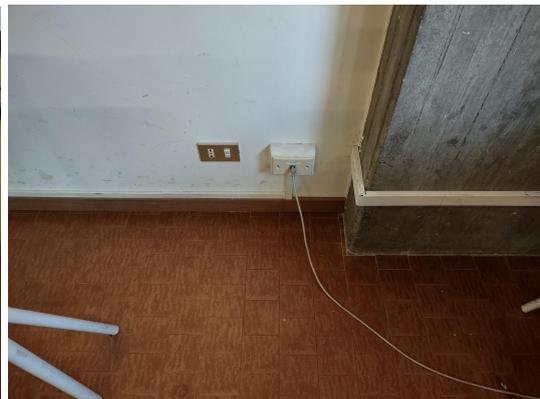
Aula 59 (aula 1°F)

Cablaggio: si, sul lato opposto della lavagna di ardesia e della LIM

Impianto elettrico: non adeguato

cavo di rete: precario

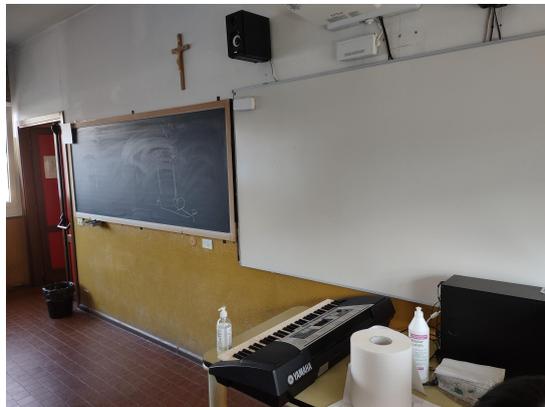
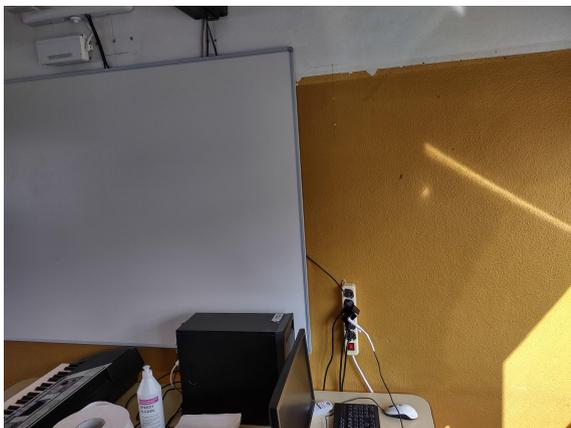
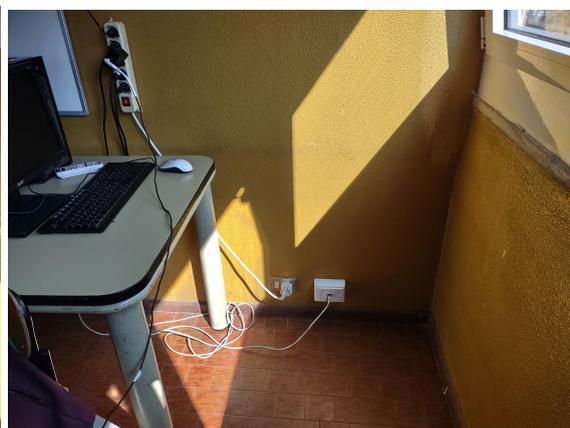
LIM: presente, da verificare

Impianto elettrico: non adeguato

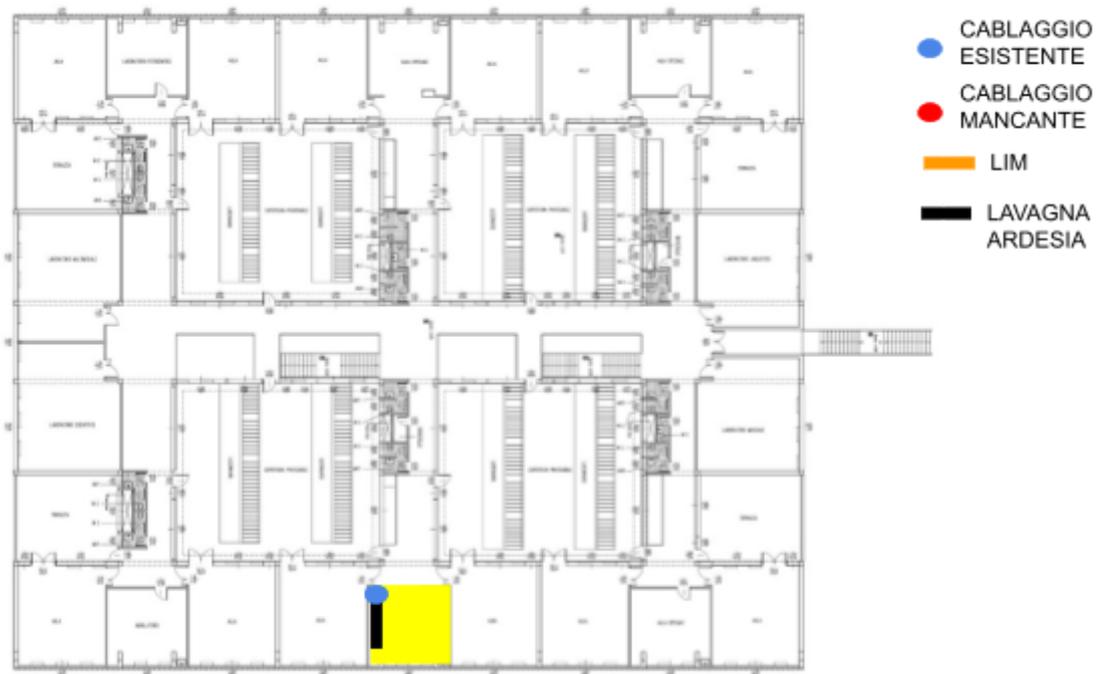
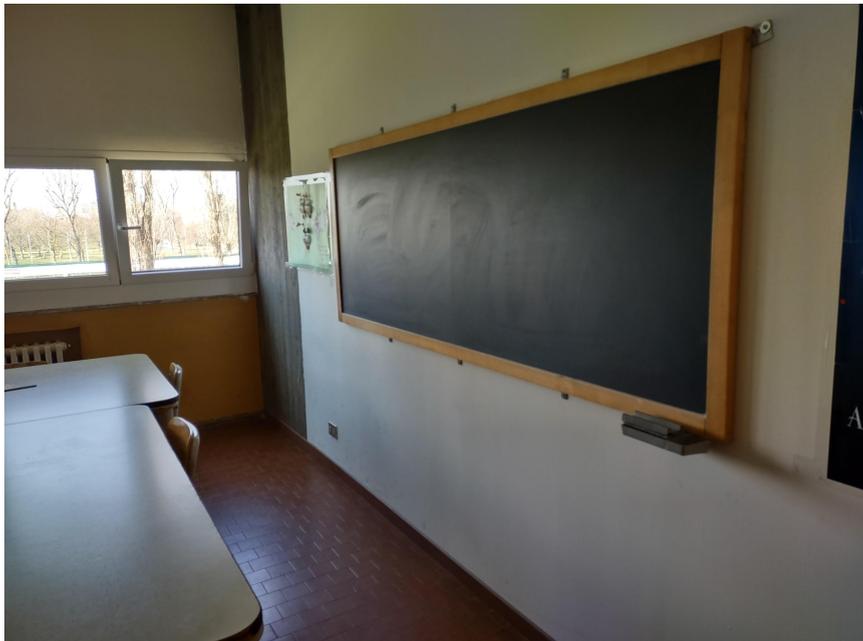
Aula 60 (auletta sostegno)

Cablaggio: si, sullo stesso lato della lavagna di ardesia

LIM: non presente

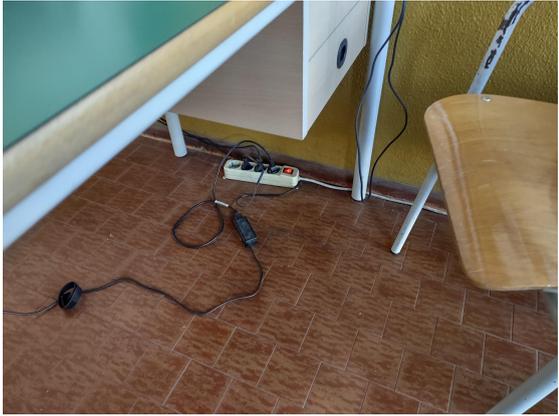
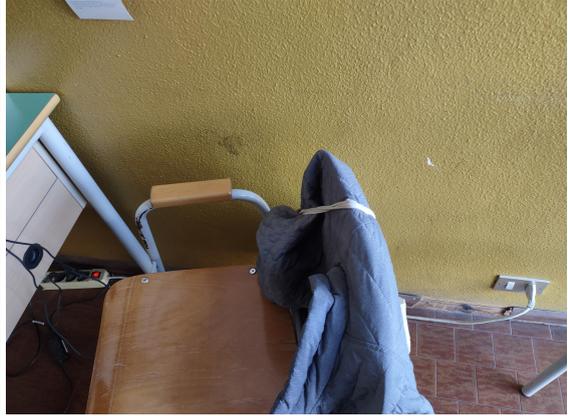
Aula 51 (aula 2C)

Cablaggio: presente sul lato opposto rispetto alla parete della LIM e danneggiato (la classe utilizza collegamento wi fi).

LIM: funzionante ma poco chiara per via della presenza di troppa luce e della mancanza di tapparelle o tende oscuranti.

Impianto elettrico: non adeguato

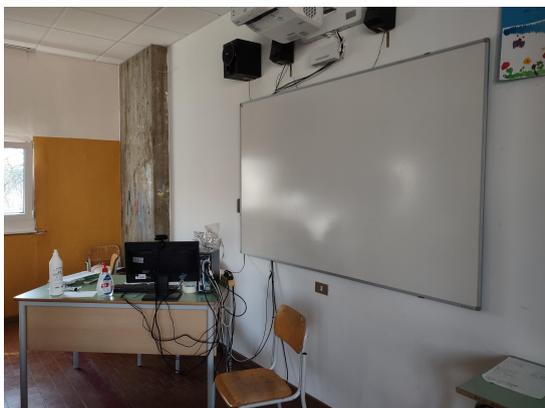
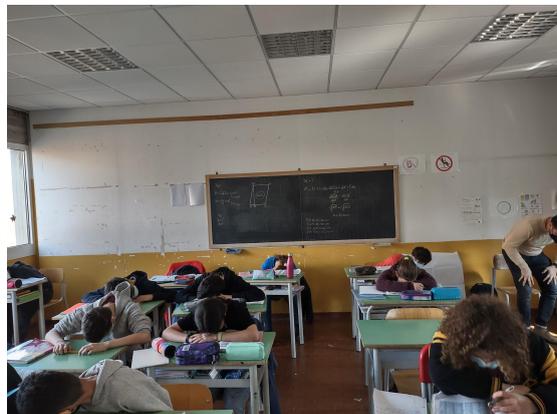
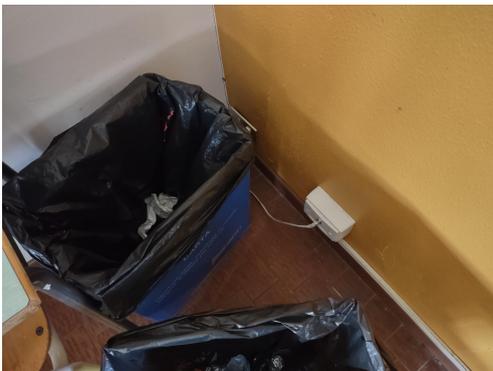
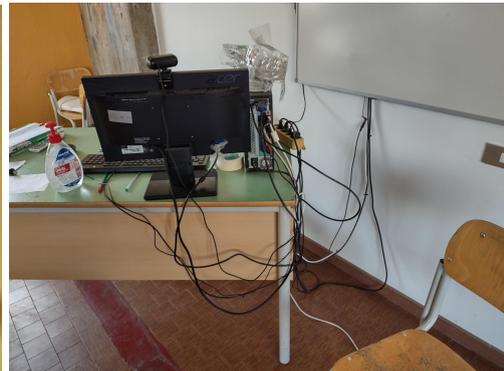
Aula 53 (aula 2F)

Cablaggio: presente

Lavagna e LIM su lati opposti.

LIM: funzionante e chiara.

Impianto elettrico: non adeguato

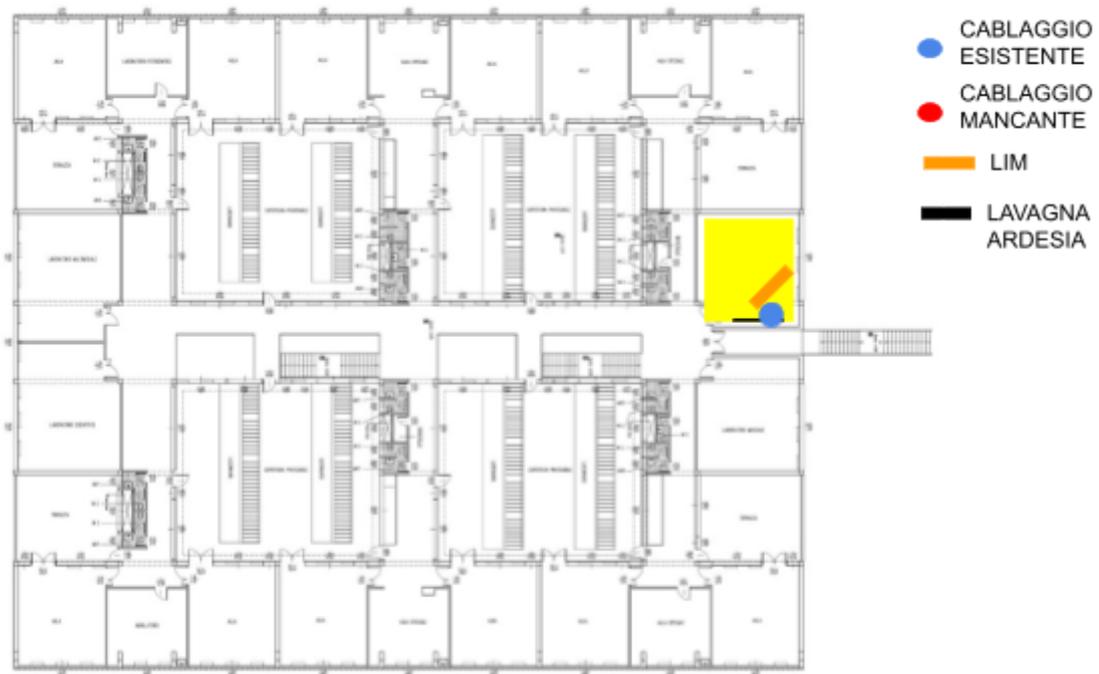
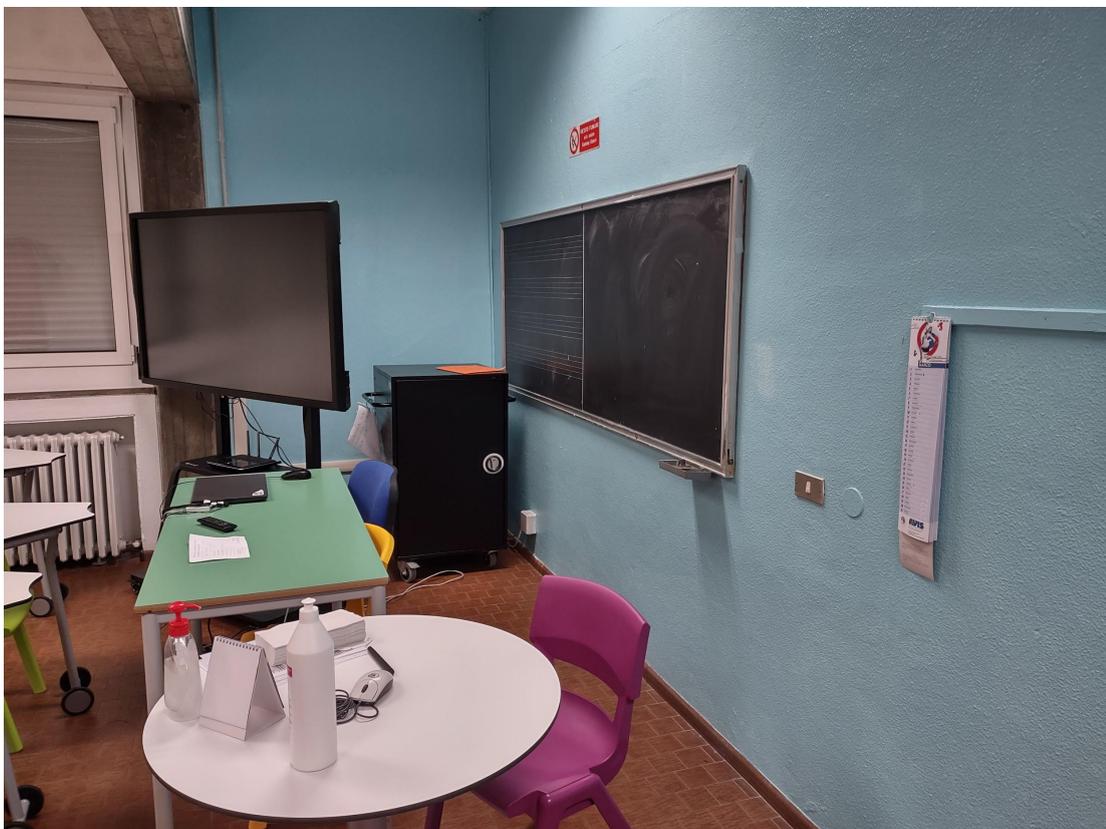
Aula 57 (laboratorio linguistico)

Cablaggio: presente

Impianto elettrico: ok

Digital Board presente

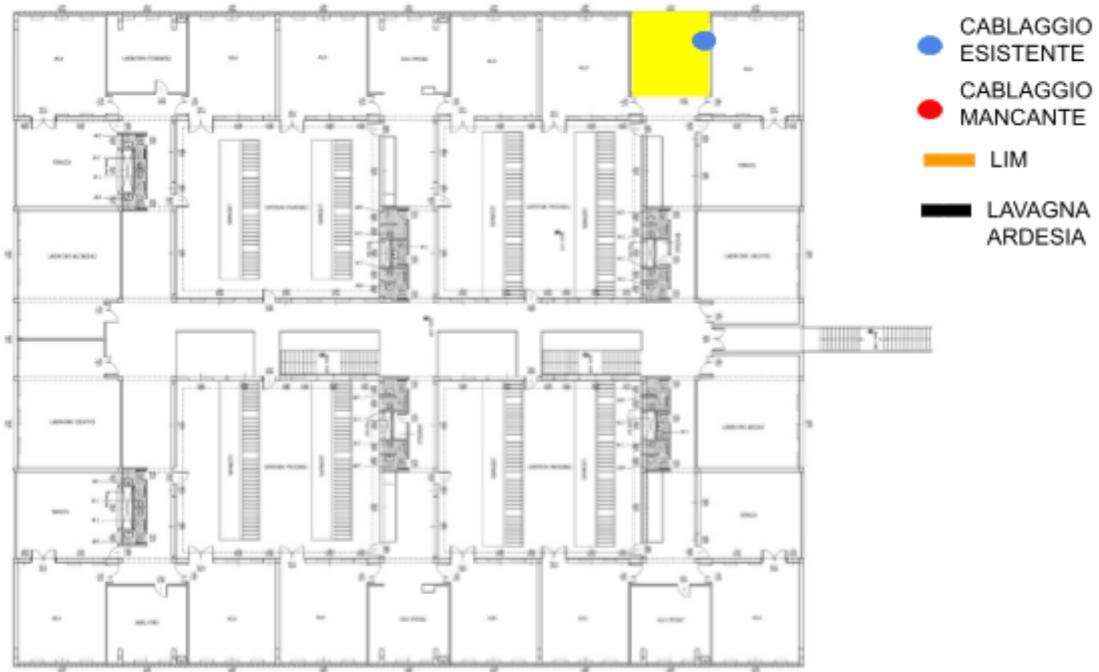
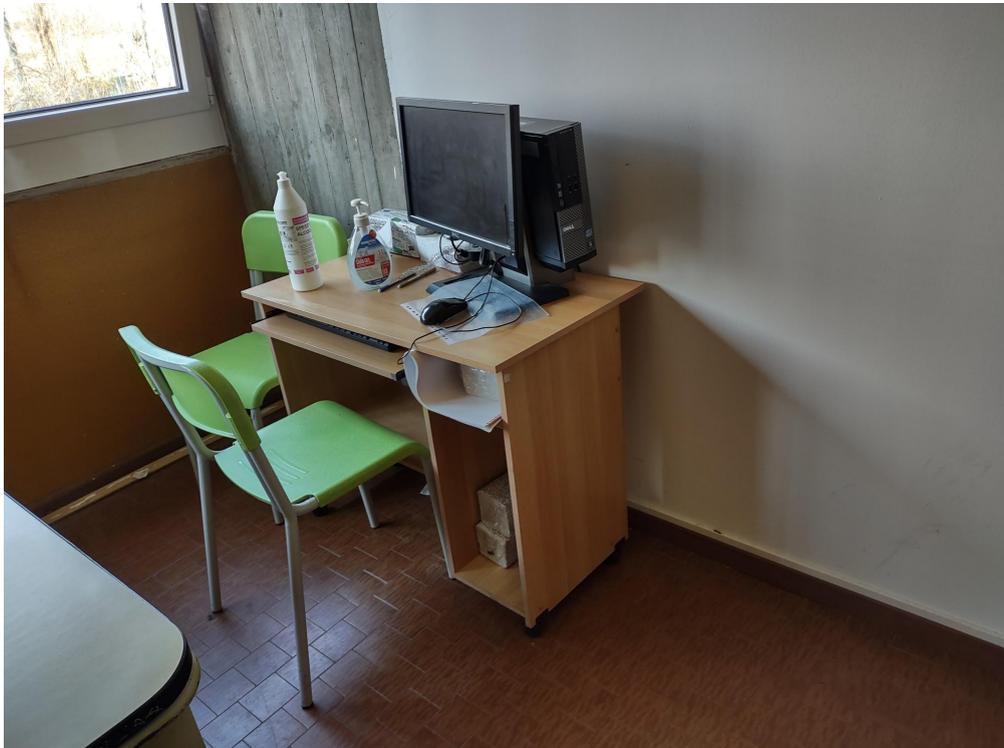
Aula 57 (auletta sostegno/deposito zaini)

Cablaggio: presente

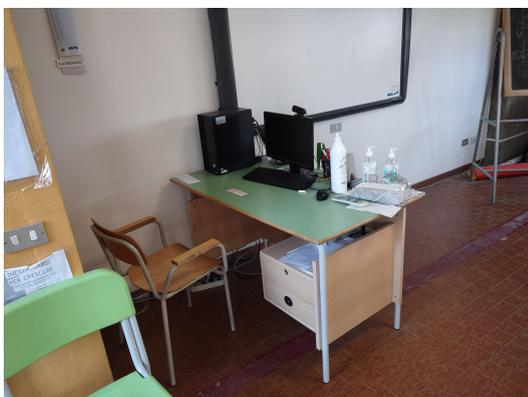
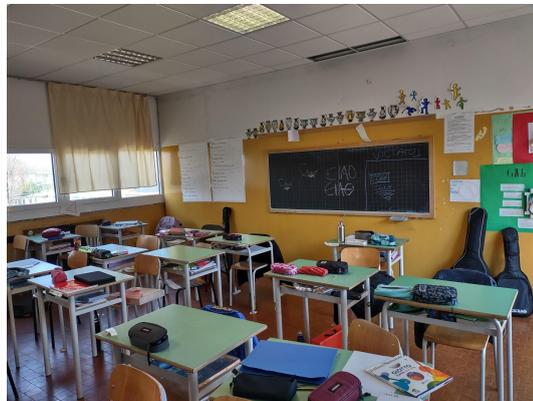
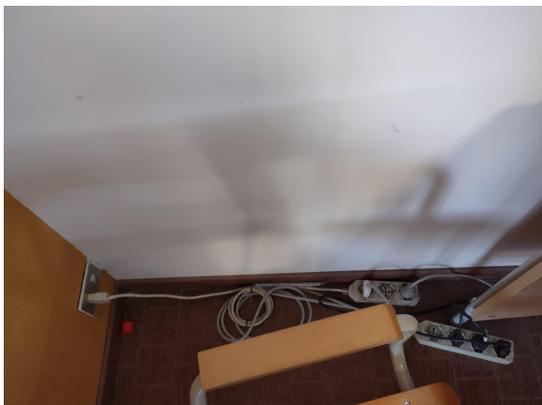
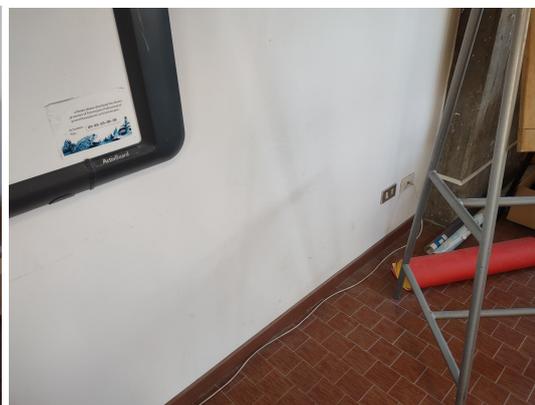
Aula 58 (classe 1C)

Cablaggio: presente

LIM poco luminosa (mancanza tapparelle), problemi audio

Impianto elettrico: non adeguato

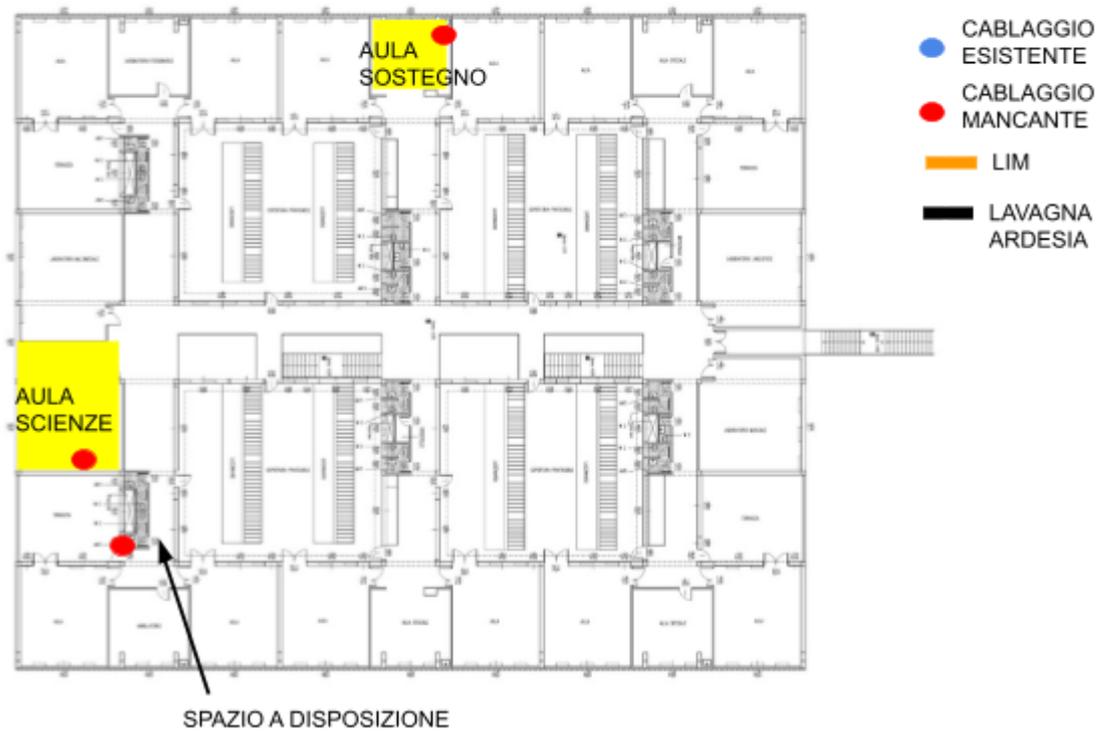
Altre aule/spazi senza cablaggio piano primo
